## 2.3 תא שטח 8- כפר נוער נעורים

## 2.4 תא שטח 9B- חוף נעורים

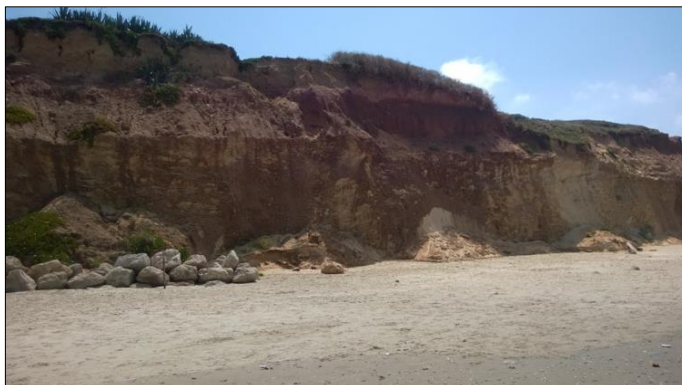
תמונה 2.2.2-11 : החתך הסטרטיגרפי הכולל - שכבות "כורכר עליון" בבסיס, ומעליו "חמרת נתניה" ו"כורכר ת"א"

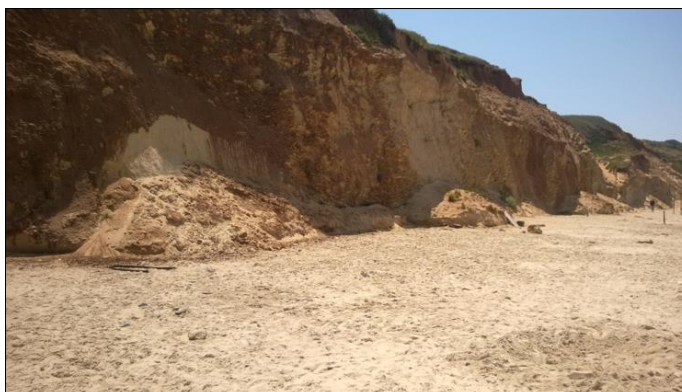
תמונה 2.2.2-12 : מפולות בתחום יח' הכורכר העליון. בחתך זה לכורכר ליכוד נמוך

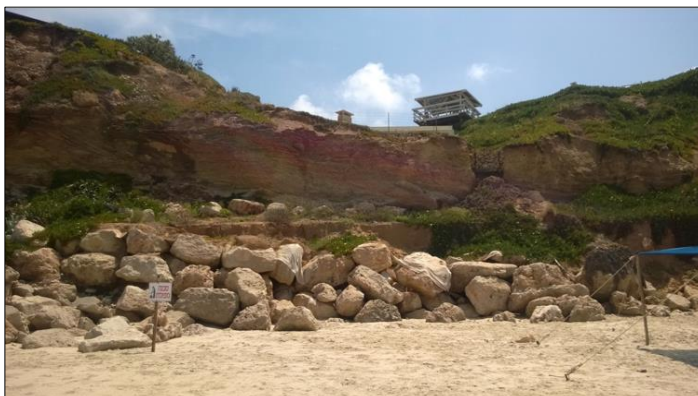
תמונה 2.2.2-13 : ניקוז לא מוסדר. היורד מתחום בית על קצה המצוק. צניר מופיע במחצית גובה המצוק בתחום יח' "הכורכר העליון"

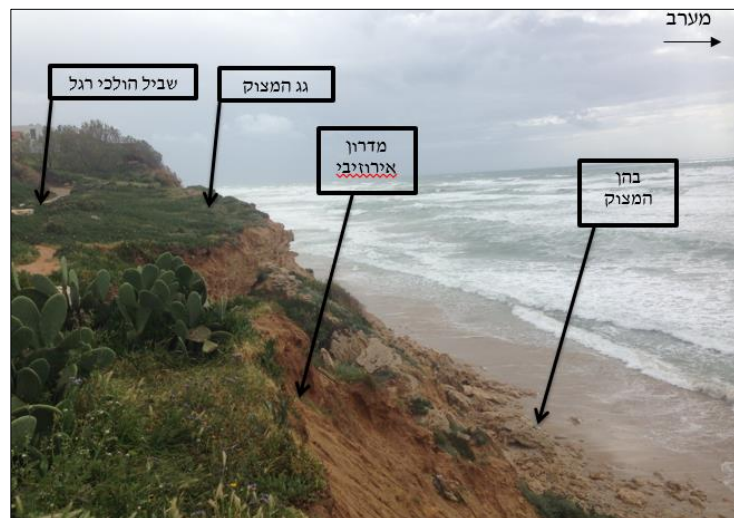
המקטע מאופיין במצוק גבוה ותלול. לאורך המצוק בחלקו הצפוני לא קיים מיגון מוסדר המייצב אותו מנגר עילי כולל לא בבוהן ורגל המצוק. ישנן גלישות קרקע, אירוזיה וצנירים (מצוק קעור) לאורך המצוק (ראה תמונה 2.2.4-1 להלן).

תמונה 2.2.4-1 : מבנה המצוק בחלקו הצפוני (מבט מכיוון צפון לדרום)

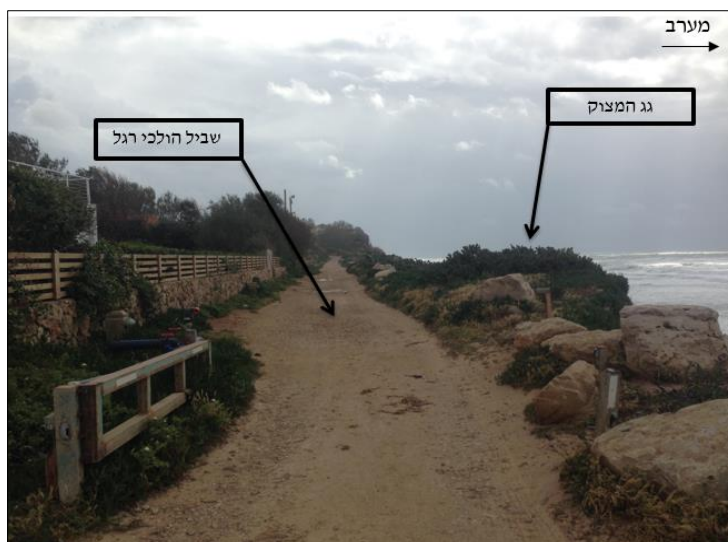
לאורך הקטע הצפוני בתא זה, גג המצוק מוגבה מעט מסביבתו במזרח. בצמוד לו קיים שביל להולכי רגל שם נקווים מי הנגר. יתכן ומי נגר אילו מהווים פגיעה ביציבות המצוק ע"י תופעת מחתור לדופן המצוק- תמונה 2.2.4-2.

בהמשך המצוק לדרום, המצוק נהיה תלול וגבוה יותר. ישנה מסלעה מאולתרת ברגל המצוק המהווה מחסום למעבר הולכי רגל בחוף בעת גאות. השביל בגג המצוק פונה לכיוון מזרח ואינו ממשיך לאורך המצוק. לאורך המצוק קיימות עדויות לאירוזיה, גלישות קרקע וצנירים. במספר מקומות הובחנו ערוצי זרימה מתחום המגרשים שבראש המצוק לכיוון המצוק הגורם להאצת הבלייה במדרונות.

תמונה 2-2.4: חירוץ נגר עילי  
(מבט לכיוון דרום)

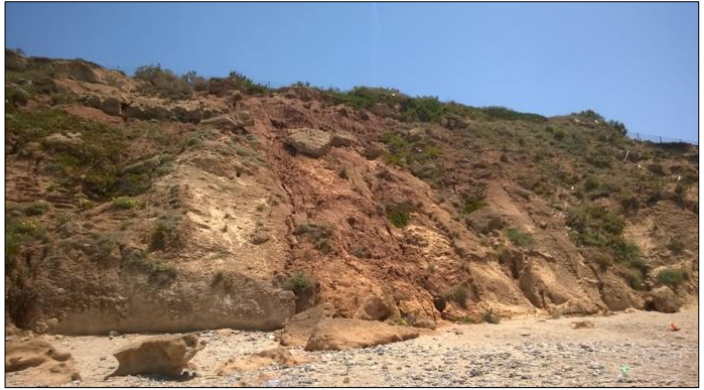
תמונה 2-3.2 : גושי כורכר על גבי המדרונות

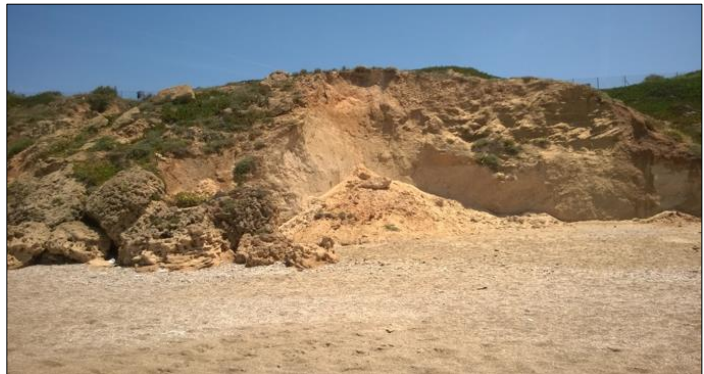
תמונה 2-4.3.2 : צלקות גלישה טריות בתחום יח' הכורכר התחתון (ר"ג) – החתך במקום חולי למדי

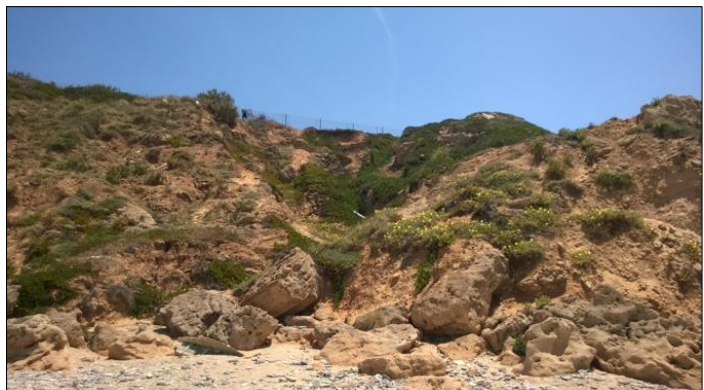
תמונה 2-5.3.2 : ערוצי זרימה מראש המצוק יוצר מרזבות במצוק הגורמות לסחיפה מואצת

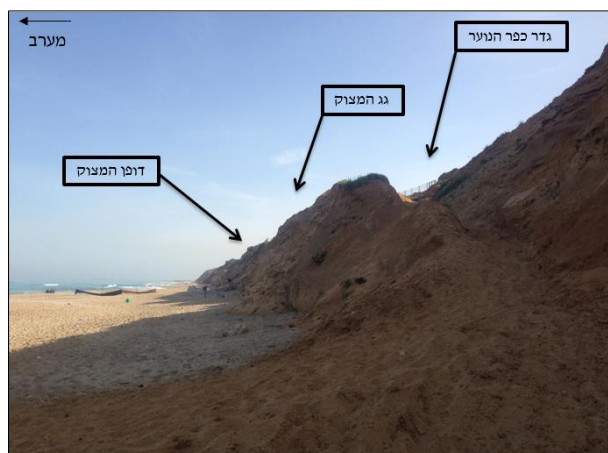
המקטע מאופיין במצוק גבוה המורכב בעיקר מאבן כורכר חולית. המצוק בגובה של בין 10-15 מ' ובעל שיפוע חד לכל אורכו. לאורך רגל המצוק אין מיגון כלשהו, ראה תמונה 2.3.4-1 להלן.

תמונה 2.3.4-1 : מבנה המצוק (מבט מכיוון דרום לצפון)

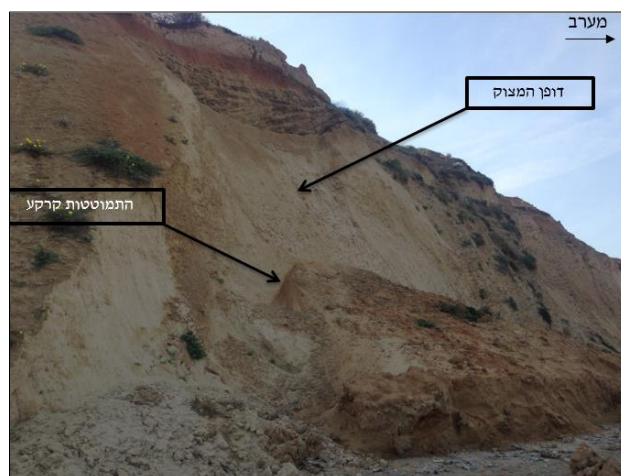
קיימות ערימות של חומר ברגל המצוק המעידות על התמוטטויות חדשות מדופן המצוק ויצירת טלוסים חדשים, נראה כי חומר זה מספק הגנה זמנית לבוהן המצוק מפני גלי הים (תמונה 2.3.4-2).

תמונה 2.3.4-2 : התמוטטות קרקע לאורך המצוק (מבט לכיוון דרום מזרח)

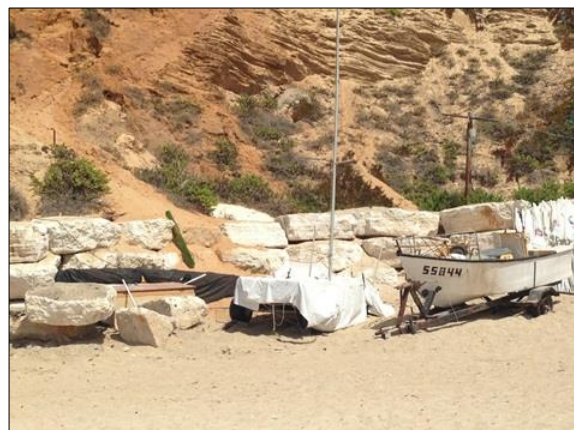
מבט 1 : מיגון בבוהן המצוק בחלק הצפוני, טרסת  
אבנים מאולתרת

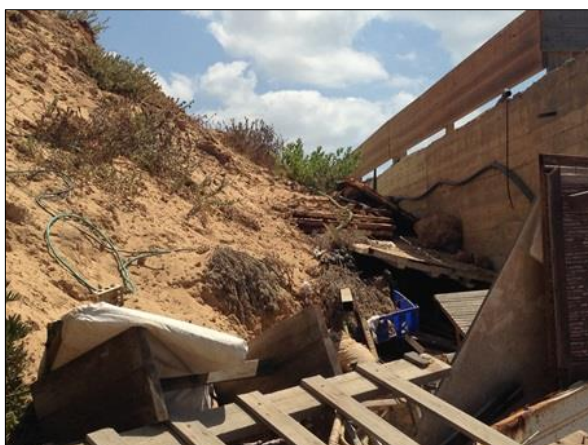
מבט 6 : המפגש בין גב המסעדה לבוהן המצוק

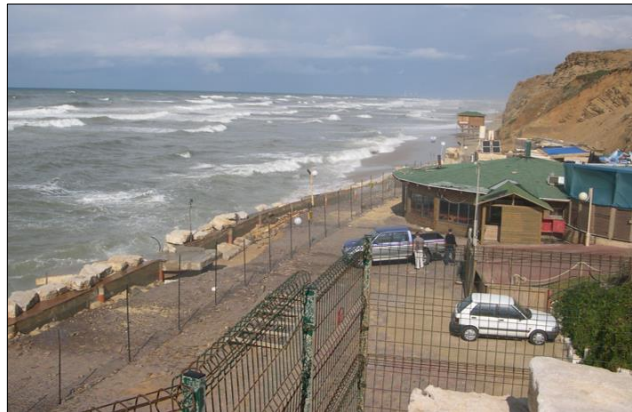
המדידה הראשונה (תרשים 1-2.4.3 לעיל) נערכה לאחר סערה מדצמבר 2003 אשר גרמה לנזקים כבדים לרחבה ולקירות התומכים את המילוי (ראה תמונות להלן).

תמונות 2.4.3-2-2.4.3-3 : נזקים במקטע 9B עקב סערת 12/2003

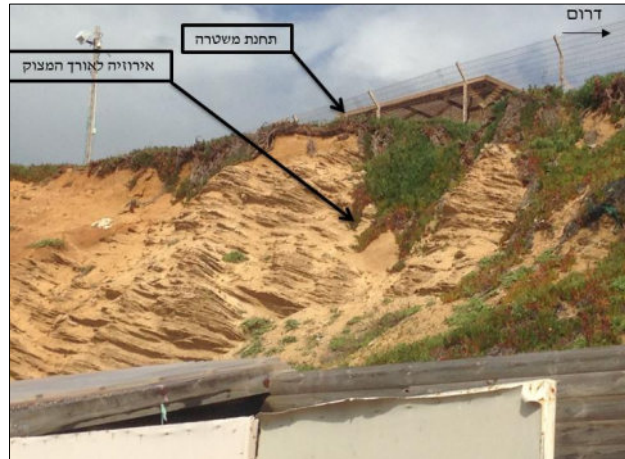
תא שטח 9B – חוף נעורים דרומי מאופיין במצוק גבוה. לאורך המצוק והמדרון אין מיגון. בחלק הדרומי של גג המצוק נמצאת תחנת משטרה. הגדר ההיקפית של המתקן נמצאת על גבול המצוק הרעוע. ניקוז שטח התחנה מופנה לכיוון המצוק וגורם לאירוזיה וחירוף בדופן המצוק (ראה תמונה 2.4.4-1 להלן).

תמונה 2.4.4-1 : תחנת משטרה בגג המצוק (מבט מכיוון מערב מזרח)

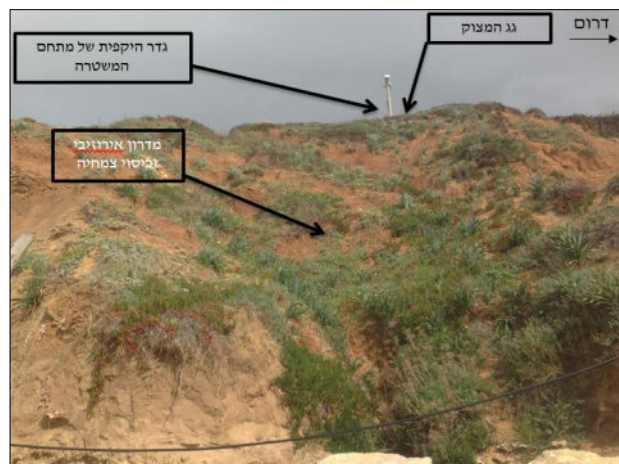
חלקו הצפוני של המצוק בתא זה מאופיין במצוק תלול מכוסה במעט צמחיה. גם בחלק הדרומי של המצוק קיימת אירוזיה משמעותית כתוצאה מניקוז לא מוסדר של מתחם המשטרה בגג המצוק וכאמור גשם ישיר (תמונה 2.4.4-2).

תמונה 2.4.4-2: מדרון אירוזיבי בחלק הצפוני של תא השטח (מבט מכיוון מערב למזרח)

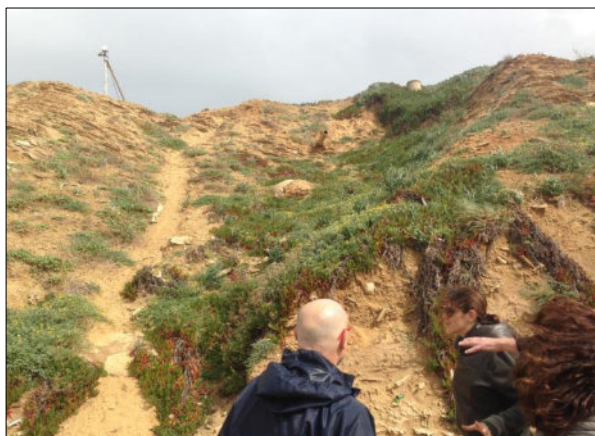
בחלקו הצפוני של תא השטח נצפה צינור, סביר להניח כי מדובר בצינור ניקוז היוצא מכיוון מתחם המשטרה. נראה כי הצינור יוצא במרכז המדרון וגורם לחוסר יציבות ואירוזיה למרגלותיו (תמונה 2.4.4-3).

תמונה 3-4.2: מוצא ניקוז משטח מתחם  
התחנה ע"ג המדרון (מבט מכיוון מערב למזרח)
