## תמ"א 13 – חופי הים התיכון שינוי מס' 9/א'- נספח 2

### נספח 2- ניתוח תא שטח 14 חוף העונות חוף האמפי

## **מבוא**

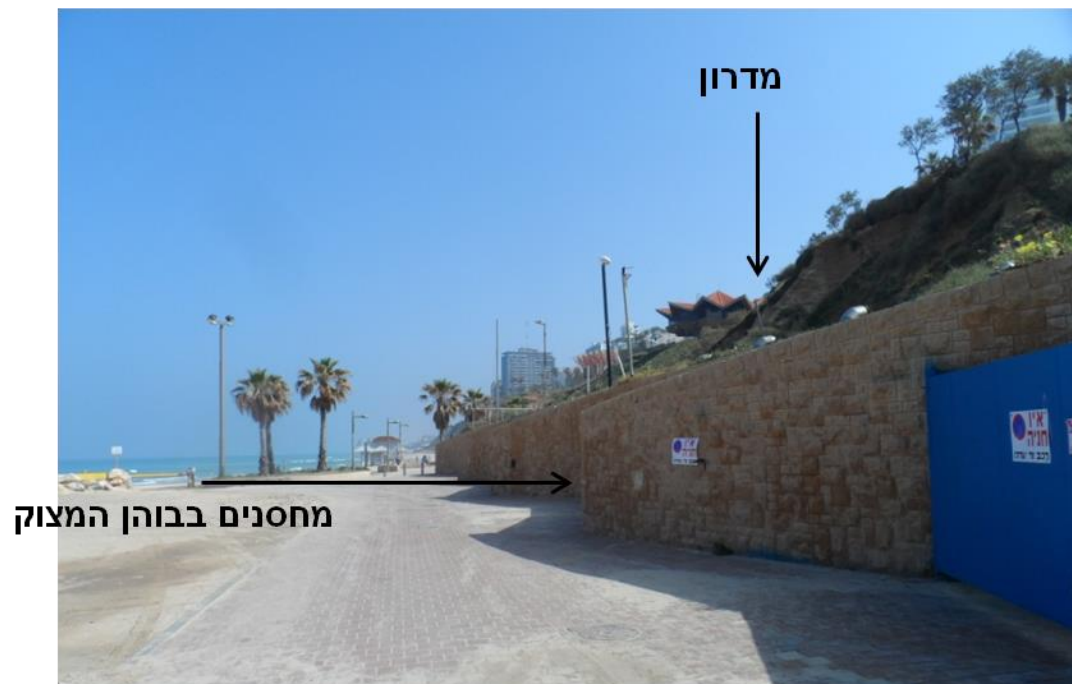
צילום 1.1.2.4 א'- בוחן המצוק

בוחן המצוק מוגנת בחלקה הקטן והדרומי על ידי מבנים אשר נבנו בצמוד למצוק כגון מחסנים ומעדון צופים ימי ובחלקה ע"י מסלעה של 4 שכבות סלע כאשר התחתונה שקועה בחול (פירוט בסעיף 1.1.4 להלן). המסלעה מתפקדת חלקית עקב הרס כתוצאה מפעילות הגלים ונגר עילי. ישנם מקומות בהם המסלעה קרסה ונבנתה בשנית.

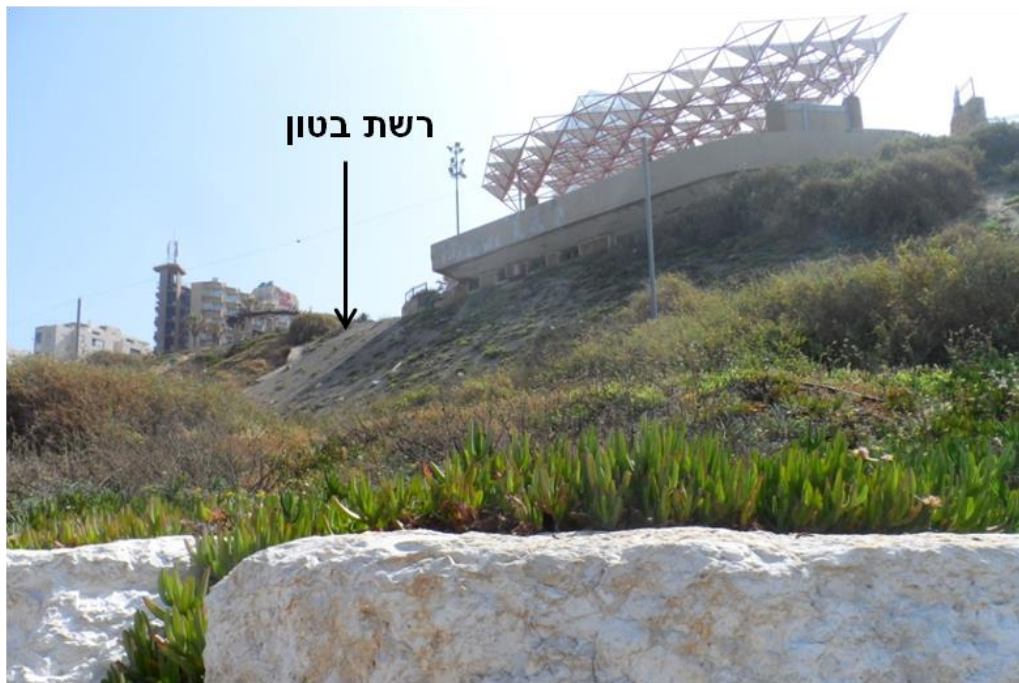
### צילום 1.1.2.5 א'- מדרון

באזור הדרומי מדרון המצוק מגיע עד כ-20 מ' ומתון יחסית. עליו צמחייה רבה ומגוונת אשר בעיקרה תרבותית התורמת ליציבותו. לאורך המדרון נעשו ניסיונות שונים לייצבו כגון רשתות, רשתות בטון והתזות בטון.

באזור הצפוני מדרון המצוק גבוה יותר ומגיע לגובה של כ-35 מ'. המדרון מתאפיין בקרקע שהיא בעיקר חמרה ומעט כורכר ועליו צמחייה מועטה.

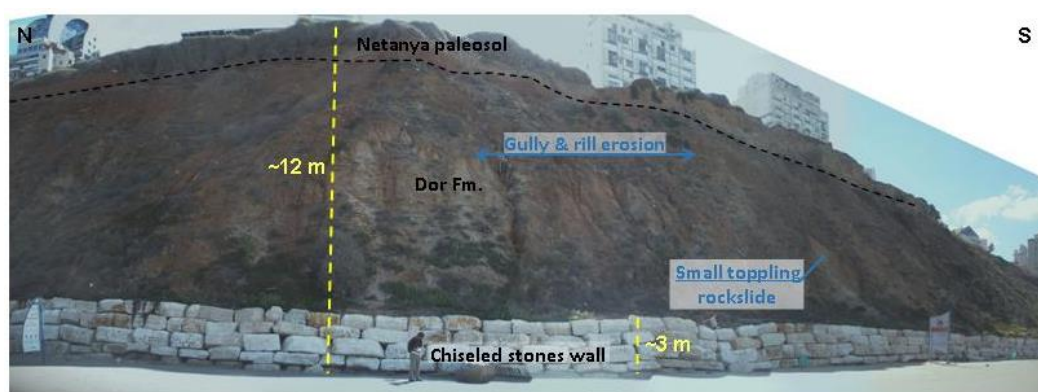
### תרשים 1.1.3.1 א' - יחידות ליתולוגיות, רוחב החוף וצורת הבלייה האופיינית

**גלישות בחזית המצוק:** מעט גלישות היפוך קטנות מימדים אשר חשופות מאחורי החומה ומהוות עדות לפעילות שהתרחשה ככל הנראה טרם נבנתה החומה בבוקן המצוק.

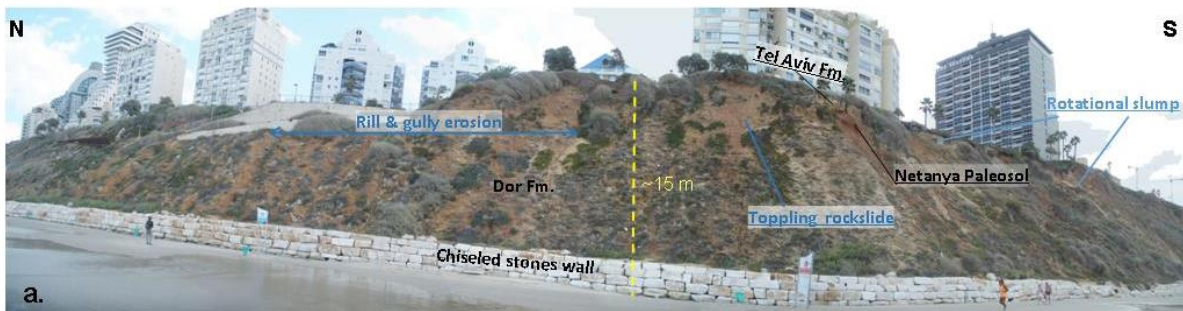
**תרשים 1.1.3.1 ג' - יחידות ליתולוגיות, רוחב החוף וצורת הבלייה האופיינית**

**גלישות בחזית המצוק:** מספר גלישות רוטציוניות באורך מצטבר של 15 מ' ומספר גלישות היפוך (toppling) באורך מצטבר של 5 מ'.

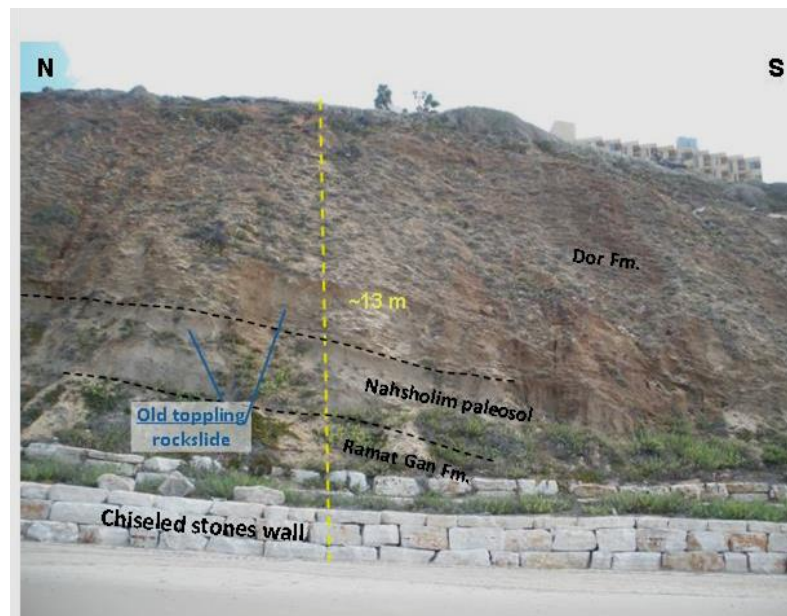
**תרשים 1.1.3.1 ד' - יחידות ליתולוגיות, רוחב החוף וצורת הבלייה האופיינית**

**גלישות בחזית המצוק:** מספר גלישות היפוך (toppling) ישנות אשר מגיעות עד פליאוסול נחשולים, באורך מצטבר של 5 מ'.

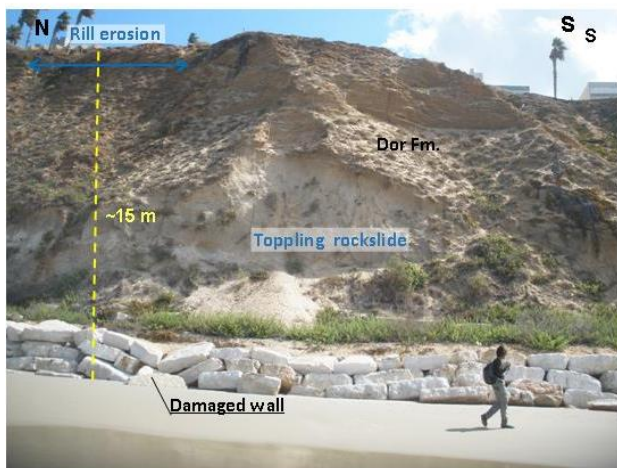
### תרשים 1.1.3.1 ה' - יחידות ליתולוגיות, רוחב החוף וצורת הבלוייה האופיינית

מצוק כורכר בגובה בינוני. בסיס המצוק (עד גובה 3 מ') מוגן על ידי טרסה של בולדרים מסותתים אשר ניזוקה חלקית. גלישות מסוג היפוך (Toppling) נמצאו בגבהים שונים של המצוק, חלקם תחת אזורים בהם הוקמה מערכת ניקוז מלאכותית בגג המצוק.

**גלישות בחזית המצוק:** גלישות היפוך (toppling) טריות ועתיקות בגבהים שונים של המצוק, באורך מצטבר של 35 מ' גלישות ישנות ו 30 מ' גלישות טריות שהתרחשו לאחרונה.

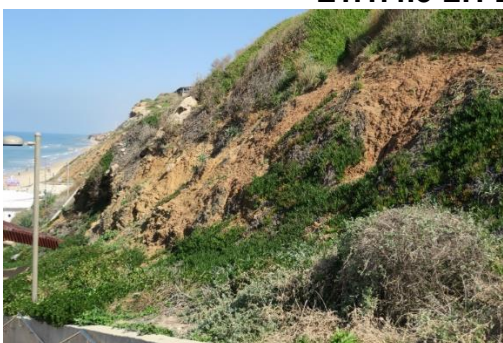
**צילום 1.1.4.3 ב'**

מדרון בחוף תמנון (העונות) –הגנה חלקית ע"י צמחייה

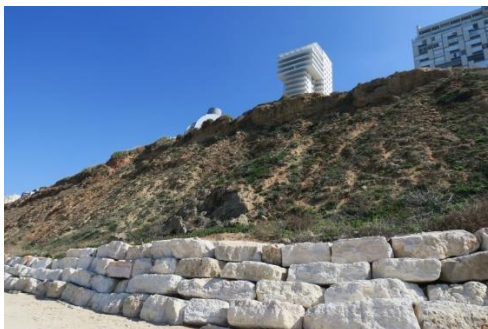
**צילום 1.1.4.3 ד'**

**מסלעה בבוהן המצוק בחוף העונות**

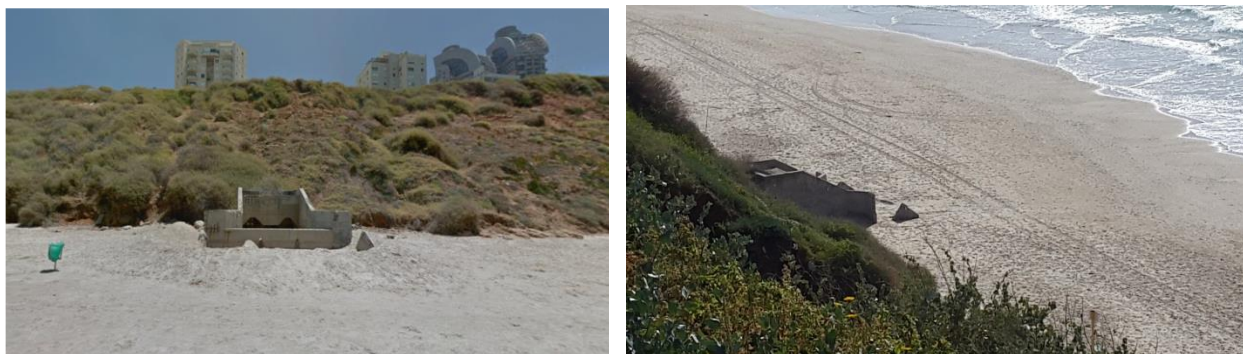
**צילום 1.1.5.2 א' – מוצא פרדס הגדוד, מבט על (סיור, 2016) ומבט קדמי (מפות גוגל, 2015)**

כ-40 מטר צפונית לגבול תא שטח 14 קיים מוצא מובל ששמו בתכנית האב לניקוז (בלשה ילון, 2012) - "פרדס הגדוד". מוצא המובל במפלס חוף הים, ומתקן היציאה כולל קיר שבירת אנרגיה מול פתחי הצינורות. נראה כי אין נזק לחוף או לבוהן המצוק בעקבות זרימות במוצא המובל (צילום 1.1.5.2 א').

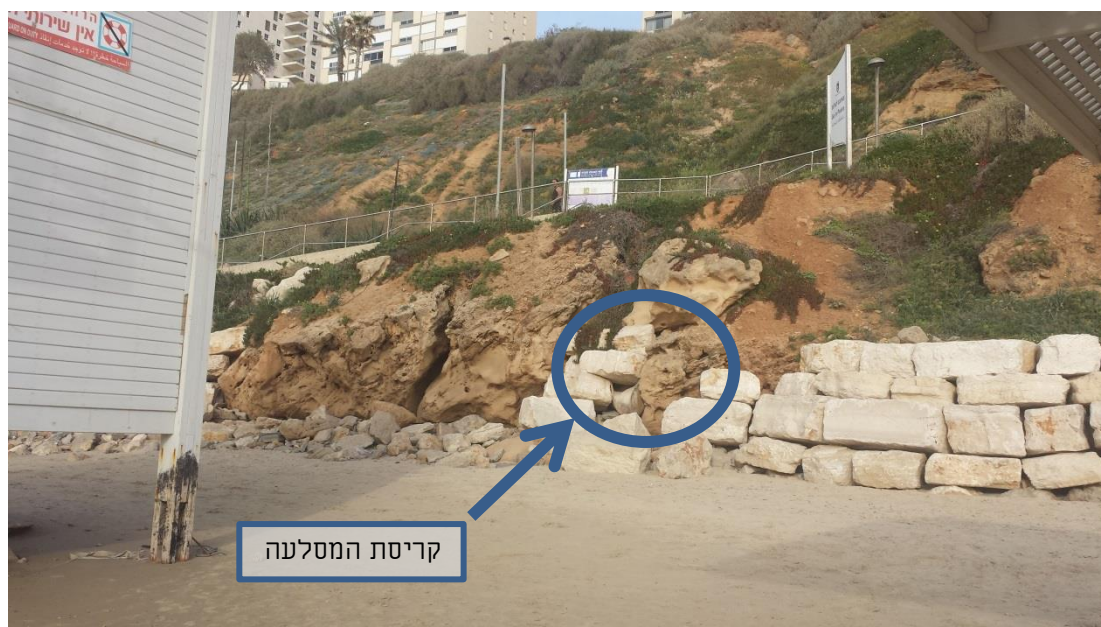
**צילום 1.1.5.2 ב' – מיקום משוער של פתח הניקוז בחתך 5-14 (סיור, 2016)**

בתכנית האב לניקוז מתואר מוצא מובל ניקוז כ-500 מטר דרומית למוצא "פרדס הגדוד" (מיקומו בחתך 5-14 בתשריט הנחיות לניתוח תא שטח). לפי תכנית האב מובל זה מרכז אליו שטח עירוני מהכביש ומהטיילת של כ-35 דונם. בסיור בשטח לא נמצאה עדות לקיומו של מוצא זה. ניתן לראות כי המדרון והמסלעה שבתחתיתו מעט פגועים באזור בו אמור להימצא פתח מובל הניקוז (ייתכן והיתה קריסה של המדרון והפתח כוסה). בצילום 1.1.5.2 ב' ניתן לראות את מיקומו המשוער וכן את הנזק למדרון ולמסלעה באזור זה.

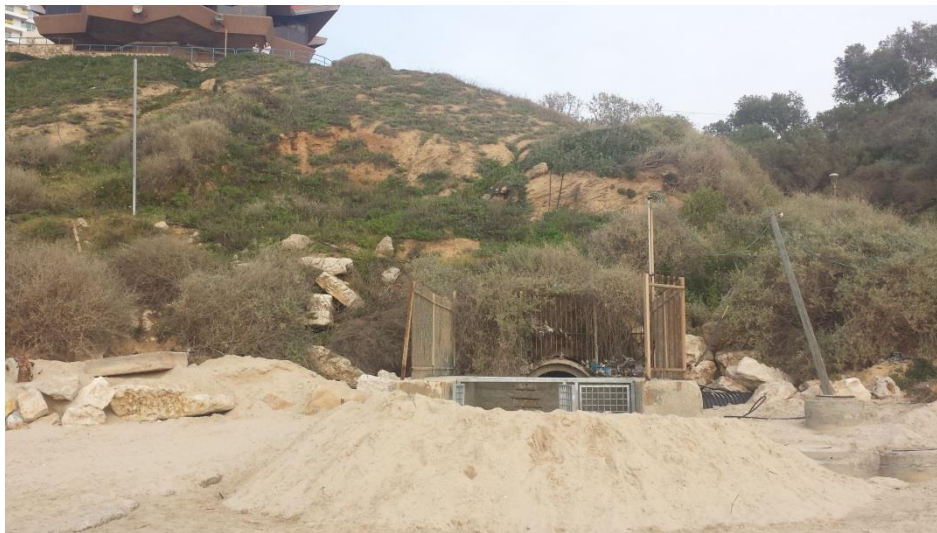
**צילום 1.1.5.2 ג' – מוצא מובל רחוב הרצל, מבט קדמי (סיור, 2016)**

כ-800 מטרים דרומית, קיים מוצא "מובל רחוב הרצל". על פי תכנית האב לניקוז מובל זה מרכז נגר מ"מנהרת מרכז העיר". מוצא המובל הוא במפלס חוף הים וניתן לראות כי ישנה תלולית חול המקיפה אותו לצורך מניעת זרימה קבועה ישירות אל החוף. בנוסף לכך ישנם מתקני שבירת אנרגיה ונראה כי אין נזק בחוף בעקבות זרימות במוצא מהמובל (צילום 1.1.5.2 ג').

**לאור המפורט לעיל, המובלים הקיימים אינם גורמים פגיעה במצוק החופי. יחד עם זאת, יש לוודא תקינות המובלים לצורך המשך תפקודם.**

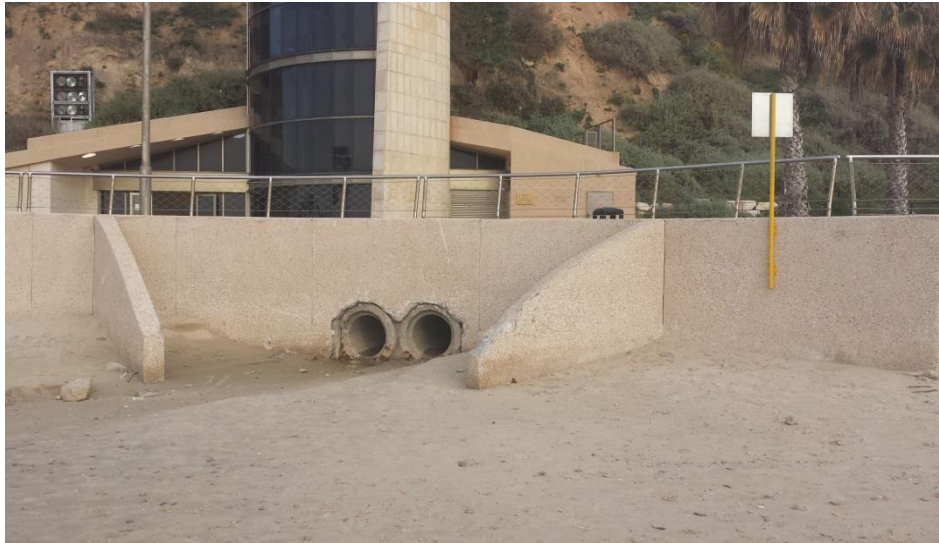
**צילום 1.1.5.2 ד' – מוצא חוף סירונית, מבט קדמי (סיור, 2016)**

לפי תכנית האב לניקוז, כ-300 מטר דרומית ל"מוצא רחוב הרצל", קיים מוצא "מובל חוף סירונית" בעל שני צינורות בקוטר 0.80 מטר. מוצאם ישירות אל החוף ונראה כי אין נזק בחוף בעקבות הזרימות במוצא מהמובל (צילום 1.1.5.2 ד').

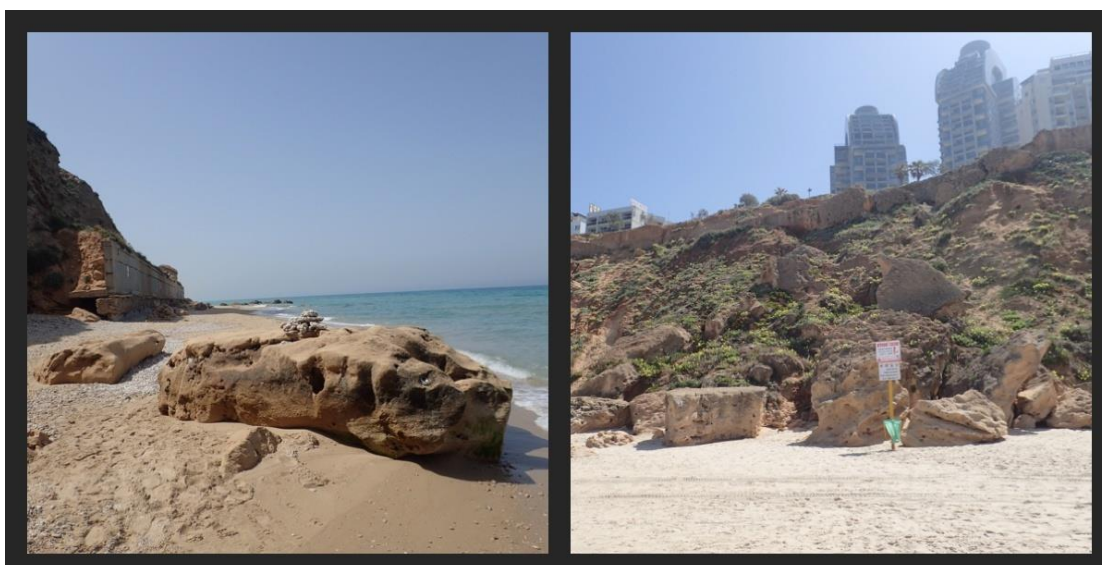
**צילום 1.1.6.1** א' גושים של אבן חול קרבונטית שניתקו מגג המצוק והתדרדרו למרגלות המצוק החופי בתא שטח 14 (מצד שמאל) ובתא שטח 15 (מצד ימין) בנתניה.
