## תמ"א 9/13 א'- תכנית מתאר ארצית חלקית להגנה על מצוקי החוף לאורך הים התיכון

ניתוח תאי שטח מס' 25-26 - תל אביב

חוף הצוק, סי אנד סאן

דוח מסכם

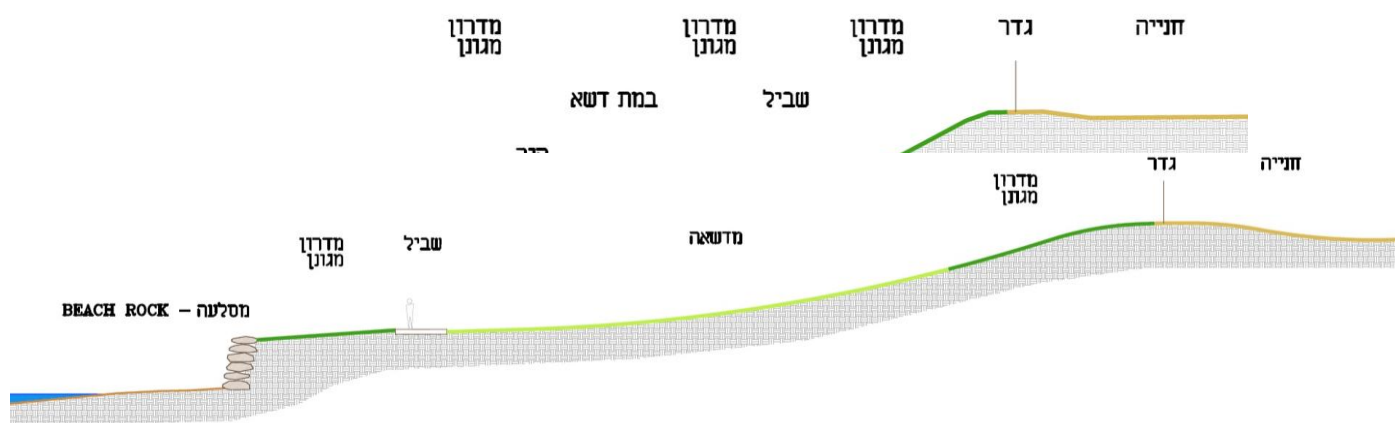
**חתך אופייני 2** בחתך רואים שימוש במסלעה מאבנים שנכרו מהחוף Beach rock, וכן שימוש בגינון ודשא. הפארק חסר צל, סובל מהזנחה ואינו נעים להליכה ושהייה בימות הקיץ.

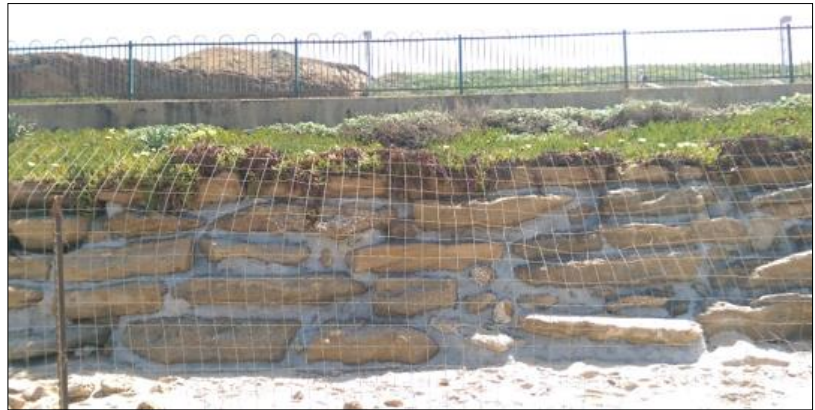
מבט 4 : מסלעה מBEACH ROCK  
שעברה מילוי בטון. אין התייחסות  
לנראות של המילוי ולגוון הבטון.

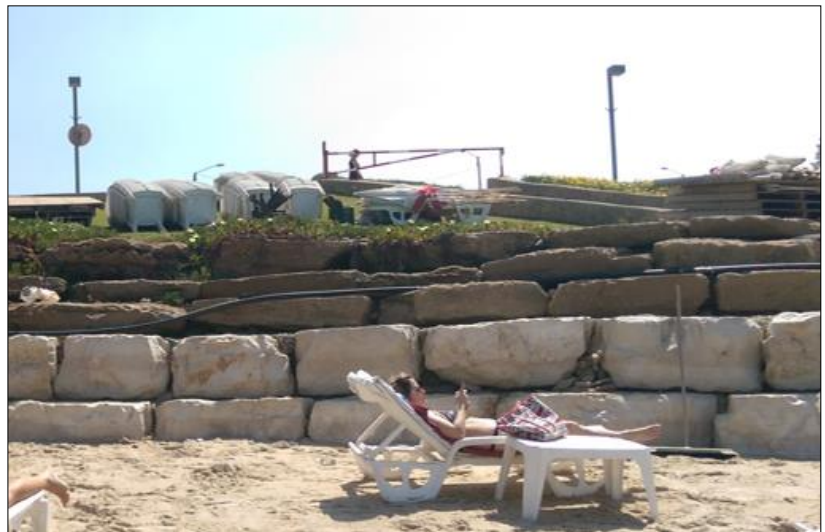
מבט 5 : עומס של חומרי גמר  
שונים- סלעים בגוונים שונים, כבלי  
השקיה חשופים וריהוט חוף ערום  
בשטח הציבורי.

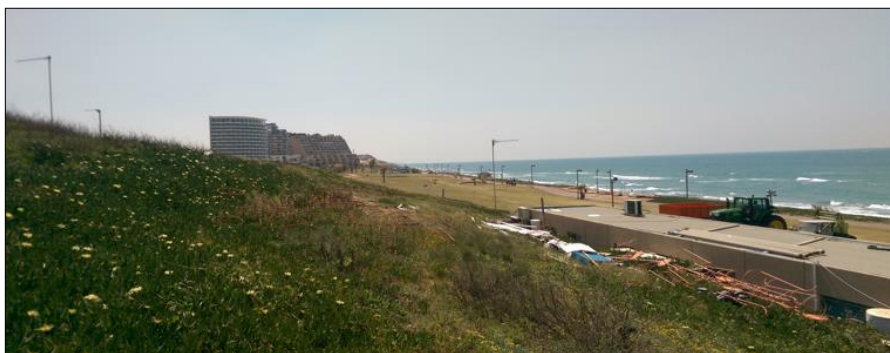
מבט 7 : מבט לכיוון דרום.  
מאחורי מבנה השירות  
הושלכה פסולת

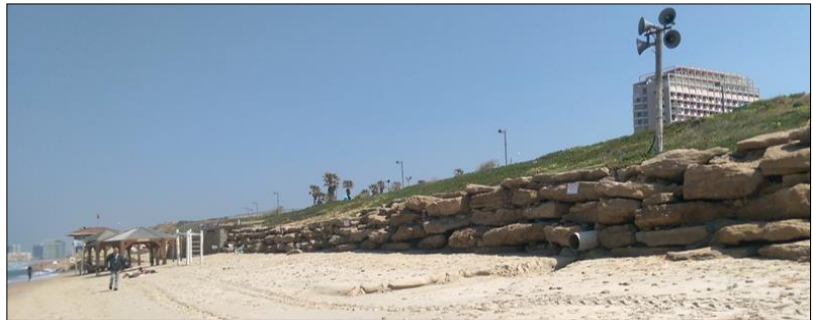
מבט 11 : מדבריות דשא, מחסור  
בצל, צמחייה מוזנחת בטיילת  
העילית. ברקע- מלון מנדרין.

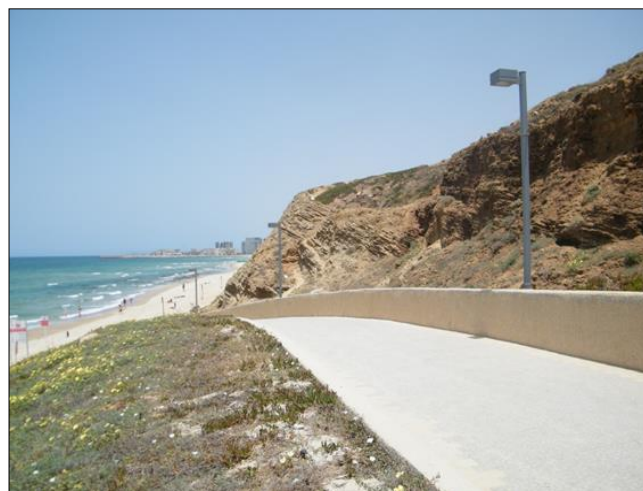
תמונה 2.1.2-3 : חתך "הכורכר העליון"  
(כורכר דור) חשוף בחלקו הצפוני ביותר של  
מקטע 25. קים נגר עילי היורד ממדרונות  
אלו לחוף הים

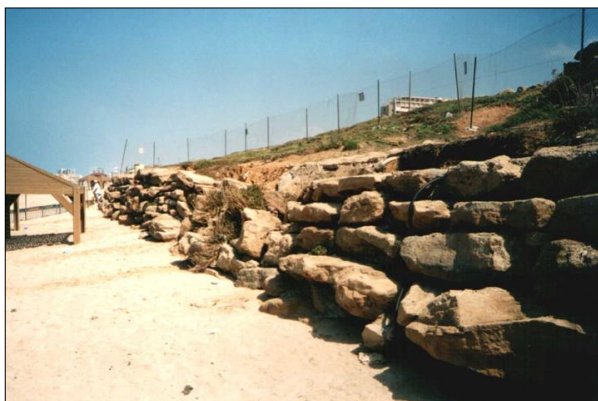
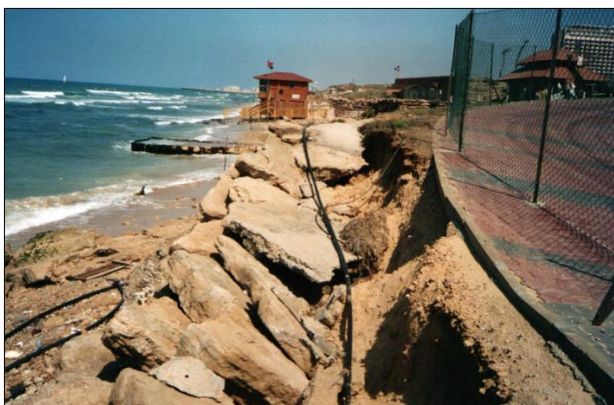
בנוסף לקיר מסלעה בנוי סלעי חוף, נבנו לאורך הקטע מתקנים שונים כגון מדרגות ירידה לחוף, רמפות גישה ומבנים המשמשים כבית קפה. לבנייה זו השפעה בלתי רצויה על רוחב רצועת החוף הצר ממילא. היבט זה בא לידי ביטוי בנזקים המתרחשים מידי מספר שנים בעת סערות חורף גדולות (ראה תמונות 2.1.3-2-2.1.3-3).

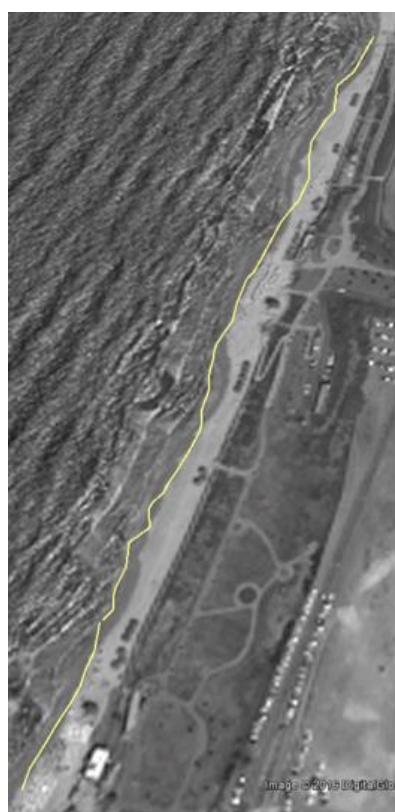
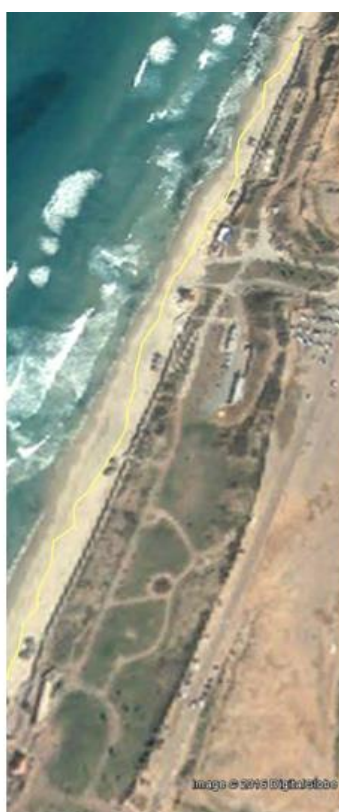
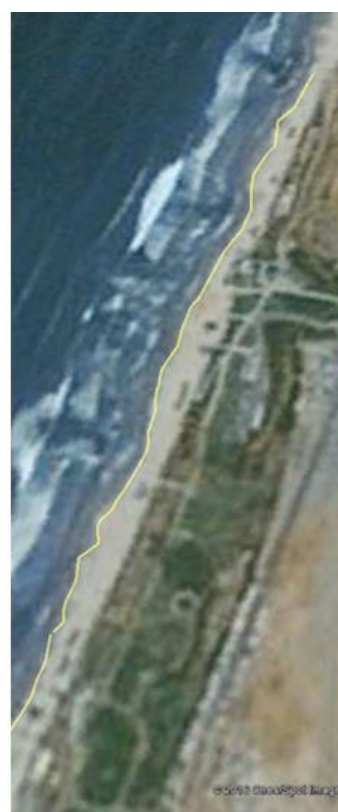
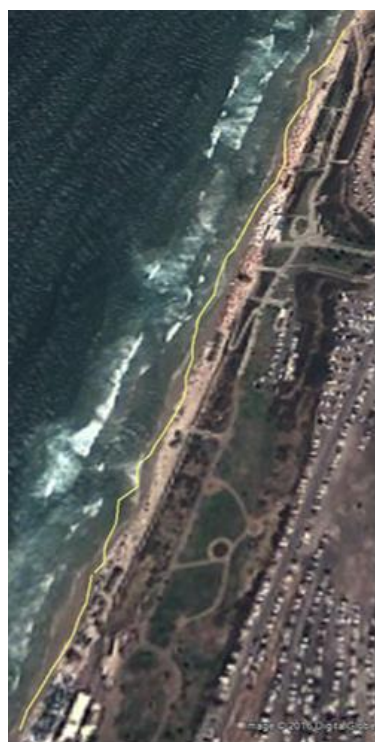
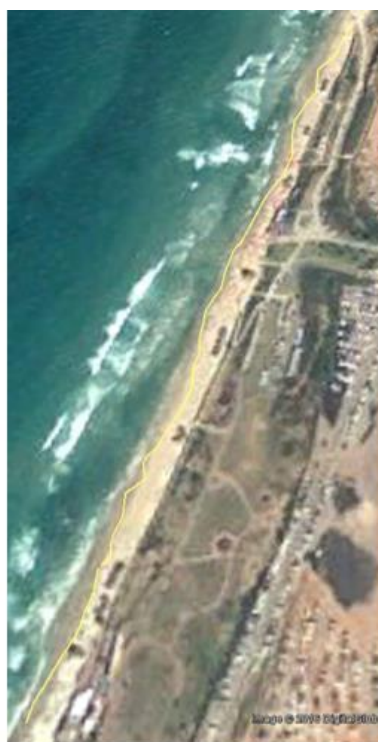
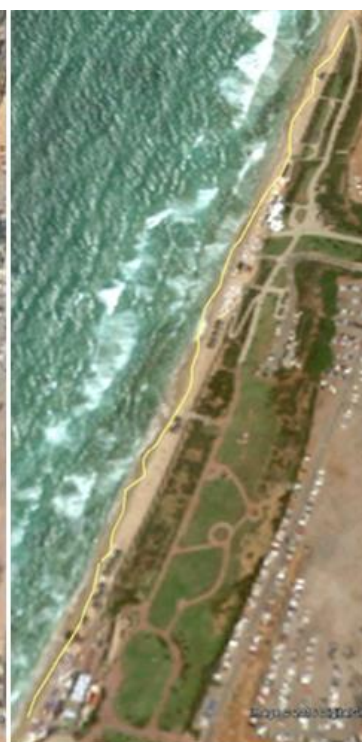
באיוורים הבאים הלקוחים מ Google Earth, עליהם מסומן קו המים משנת 2004 (בצהוב) ניתן להבחין בשינויים גדולים יחסית, בהתחשב ברצועת חוף צרה, אשר התרחשו בעשור שלם. נסיגת קו המים בהתאם לצילום ממאי 2015 היא משמעותית וככל הנראה, הינה תגובה לסערות בחודשים ינואר-מרץ 2015 שהיו תכופות, במספר גדול מהממוצע, כאשר סערת ינואר 2015 היא בעלת תקופת חזרה של כעשרים וחמש שנים.

תמונה 4-3.1.2 : שינויים בקו וברצועת החוף בשנים 2004-2015 (קו המים משנת 2004 מסומן בצהוב)

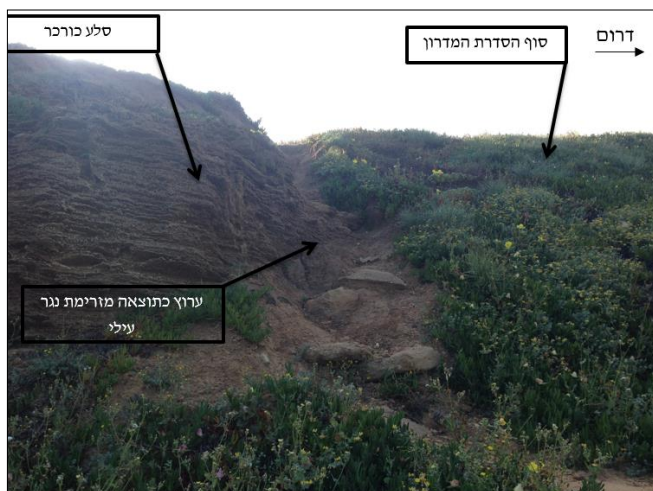
בהמשך המדרון לכיוון צפון, בגבול תא השטח, מסתיימת הסדרת המדרון ומופיע סלע כורכר. באזור זה קיימת חתירה ואירוזיה קלה ע"ג המדרון כתוצאה מזרימת נגר עילי המגיע בעיקר מהגבעה מצפון (תמונה 2.1.4-5).

תמונה 2.1.4-5: ערוץ ע"ג המדרון כתוצאה  
מנגר עילי (מבט לכיוון מזרח)

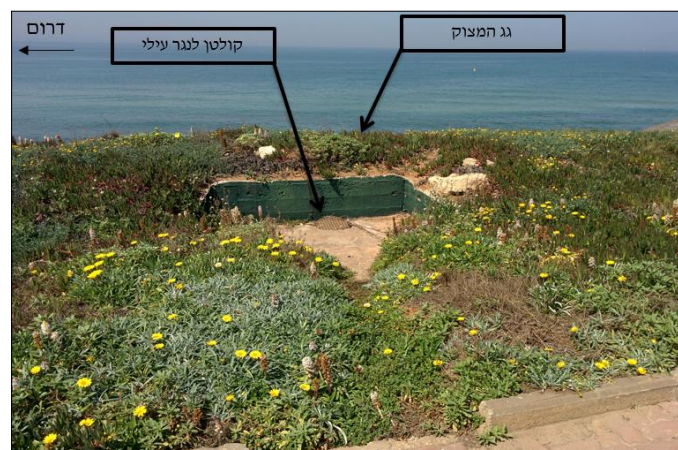
לאורך גג המדרון מפוזרים קולטני נגר עילי שמטרתם לתפוס נגר המגיע מכיוון המדרון ממזרח. הקולטנים משחררים את הנגר בצינור בקוטר 40 ס"מ הממוקם במסלעה בבוהן המדרון. ניתן לראות שהקולטנים אינם קולטנים המתאימים לקליטת זרימת נגר משטחית אלא לכבישים ותשתיות בנויות. חלקם לא מתחזקים באופן ראוי (תמונות 2.1.4-7-2.1.4-8).

תמונה 2.1.4-7 : קולטן נגר עילי ע"ג גג המדרון בחלקו הדרומי של החוף (מבט לכיוון מערב)

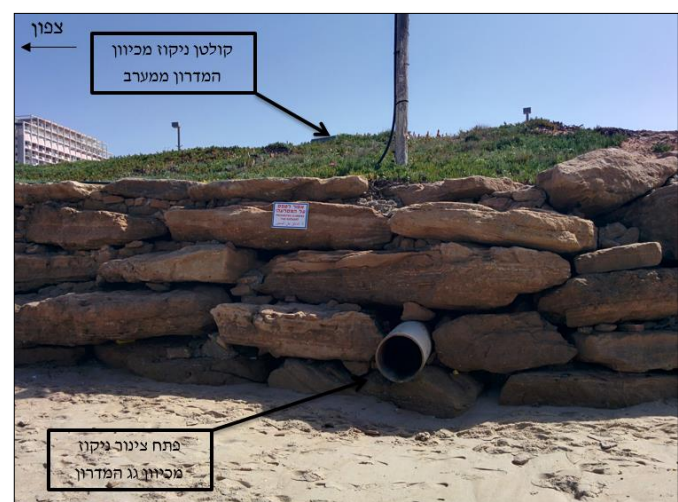
תמונה 2.1.4-8 : פתח צינור ניקוז לנגר מכיוון גג המדרון והטיילת במסלעה (מבט לכיוון מזרח)
