2.3.2 גיאולוגיה וגיאוטכניקה

2.3.3 תיאור המרחב הימי

פרק ג' - הצגת הפתרונות המוצעים בתמ"א ובחינת התאמתם לאור הנתונים שנאספו

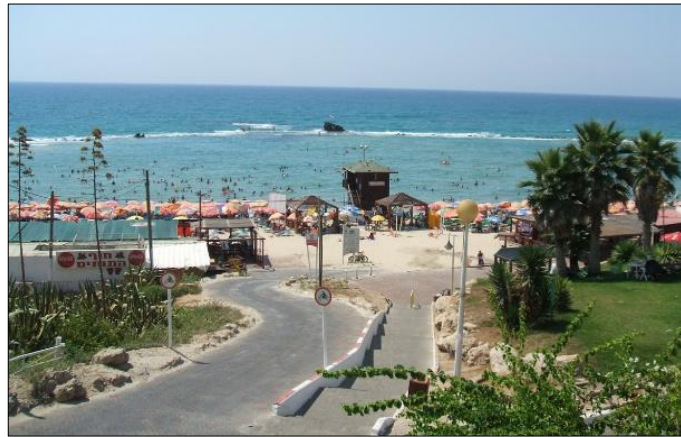
תמונה 1-2.3.1-1- מבט 1

מבט לגישה לחוף לרכב ומדרגות להולכי רגל. אין מעבר נגיש להולכי רגל.

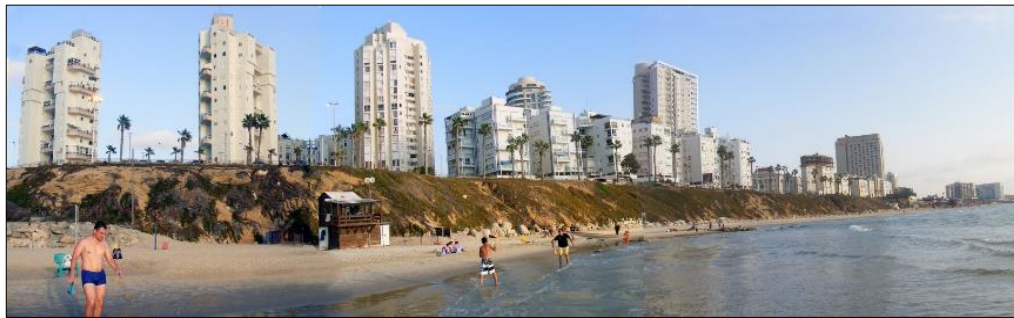
תמונה 2-2.3.1-2- מבט 2

מבט כללי לכיוון דרום. מאופיין במצוק טבעי שבתחתיתו מסלעה נמוכה. המצוק מחורץ עקב נזקי נגר עילי ותשתיות העוברות מחלקו העליון לתחתית המצוק.

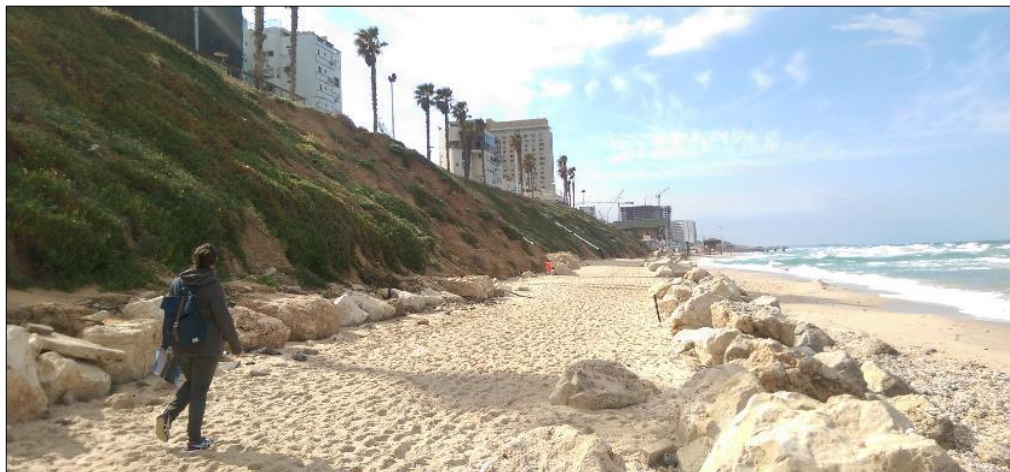
תמונה 3-2.3.1-3- מבט 3

מבט לכיוון דרום. מצוק טבעי מכוסה חלקית בצמחייה, ומערום סלעים.

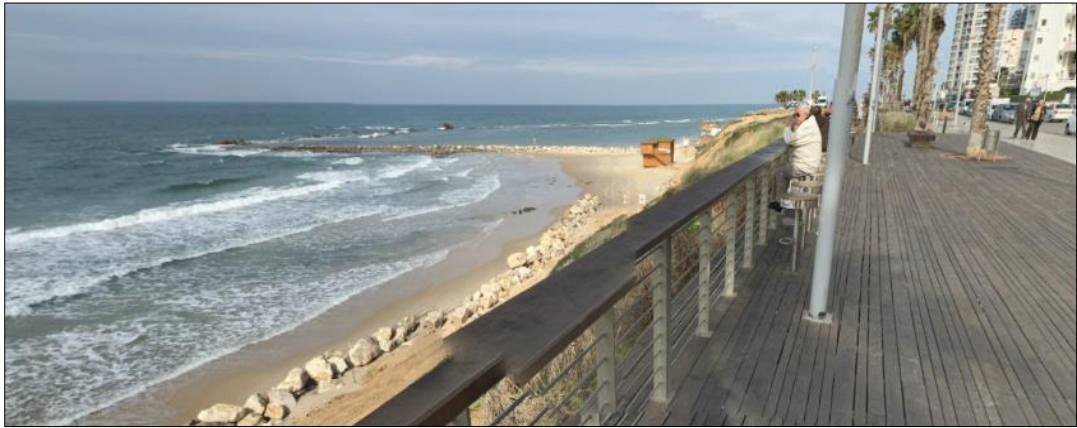
פינת תצפית של הטיילת החדשה בסמיכות גבוהה לראש המצוק. בתחתית- סלעים פזורים.

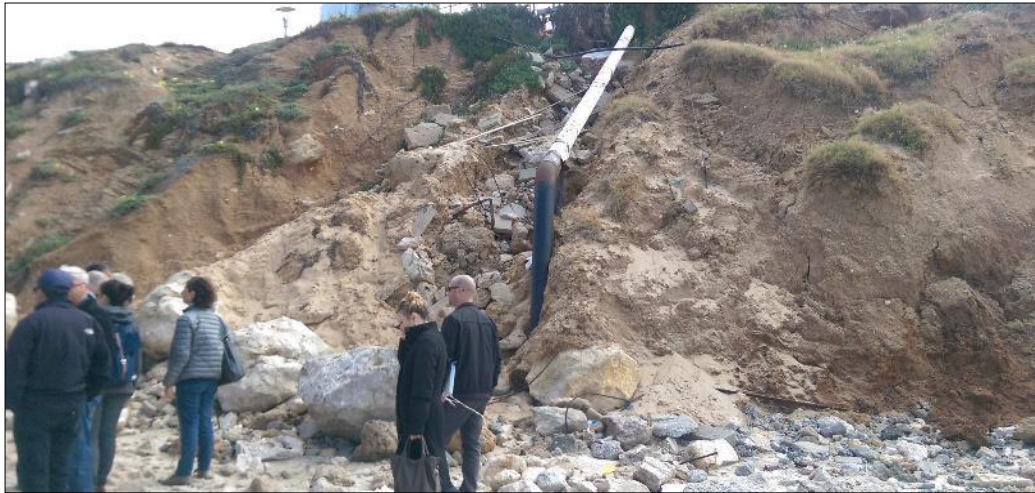
תשתיות חשופות אשר פוגעות במצוק ובנראות החוף.

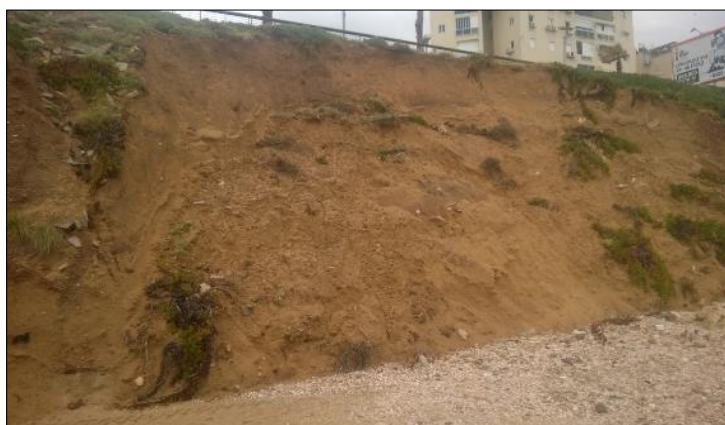
תמונה 1-2.3.2 : גלישה המופיעה בחלקו הדרומי של תא שטח 34.

החומר השפוך הוא ככל הנראה מילוי מעת בניית הטיילת. במקומות מסוימים ניתן להבחין בשרידי מדרכות קודמות שקרסו מהטיילת בעבר.

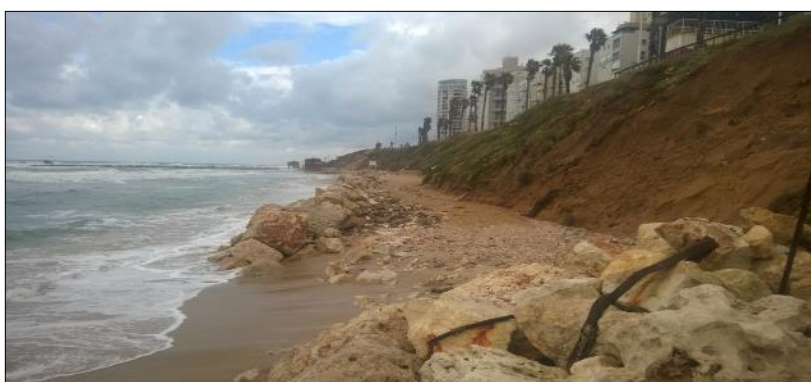
תמונה 2-2.3.2 : מחסום המורכב מאבנים/בולדרים, קיים לאורך חלקים נרחבים מתא השטח.

המחסום הוא כנראה פתרון זמני ולכן יעילותו היא חלקית בלבד.

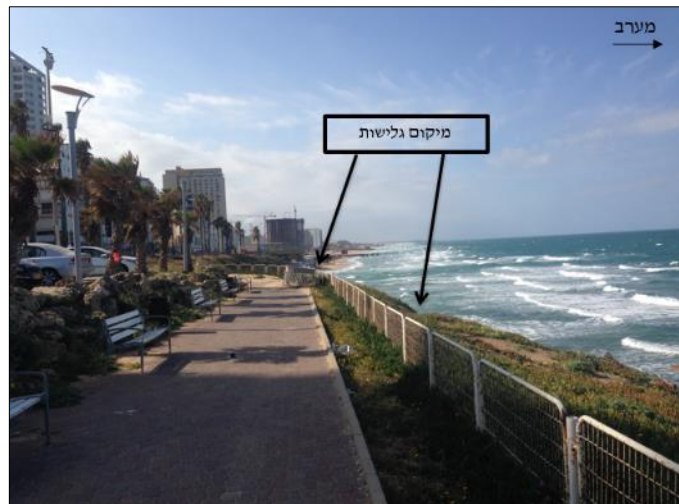
תמונה 2.3.4-1: טיילת מעל המצוק בסמוך למגרש החניה (מבט מכיוון צפון לדרום)

בחלקו הצפוני של תא השטח ממוקם המצוק מתחת לטיילת ומגרש חנייה. בפינת הטיילת הדרום מערבית נצפו גלישות קרקע חמורות כתוצאה מזרימת נגר עילי ע"ג המדרון מכיוון הטיילת ומגרש החניה. האזור נחסם מחשש לבטיחות הולכי הרגל (ראה תמונה 2.3.4-1 להלן).

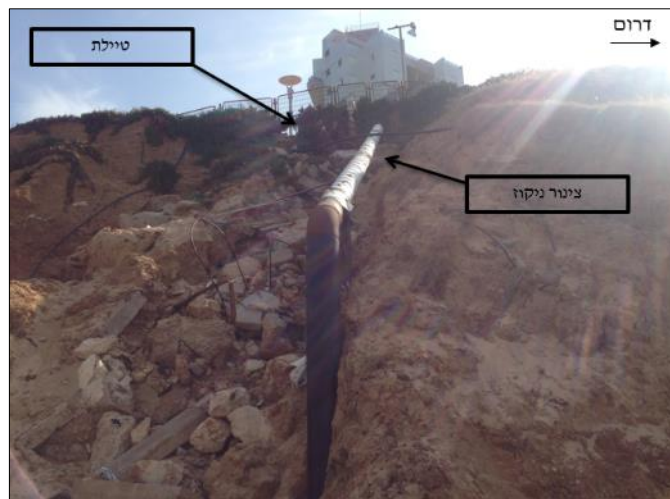
תמונה 2.3.4-2: צינור ניקוז היורד מכיוון הטיילת (מבט לכיוון מזרח)

בנוסף, לאורך המדרון, קיים צינור הסתום בחלקו התחתון. זרימת הנגר העילי מכיוון הטיילת אל עבר קרקע מופרת כתוצאה מהתקנת הצינור, כנראה יצרה ארוזיה קשה עד לכדי חשיפת הצינור במלואו. לאורך גלישת הקרקע ובצמוד לצינור, קיימת דרדרת של חומרי בנין וחומרים אחרים שאינם מתאימים לקרקע המקומית. (תמונה 2.3.4-2).

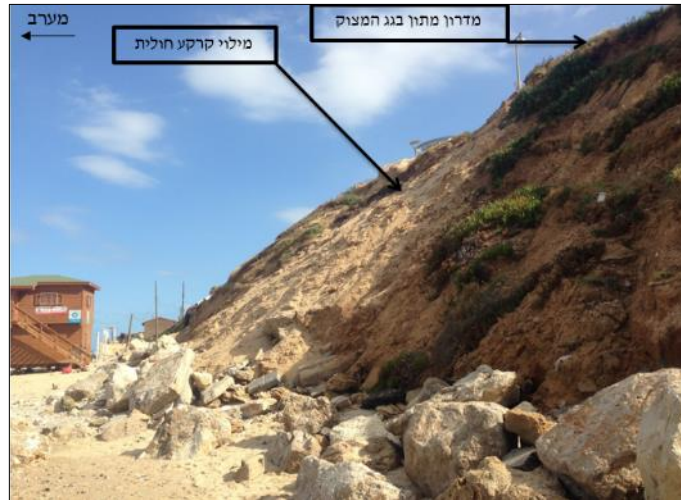
תמונה 3-4.3.2 : מילוי חולי עיג המדרון (מבט לכיוון צפון)

בצמוד למגרש החניה מדרום, מעל המצוק, קיים מדרון מתון המפנה את הנגר לכיוון המצוק. באזור זה נראה כי פני המצוק מכוסים בקרקע חולית לא טבעית (כנראה מילוי) על מנת להגן על המדרון מאירוזיה וגלישת קרקע, ראה תמונה 2.3.4-3 להלן.

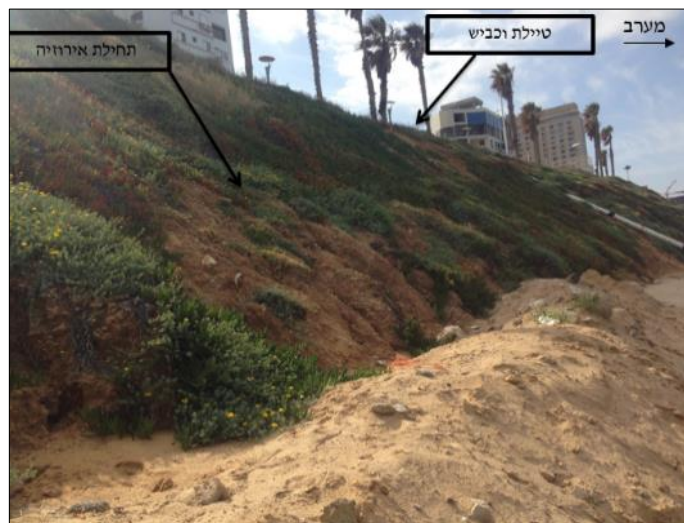
תמונה 4-3.4.2 : כיסוי המדרון בצמחיה ותחילת אירוזיה לאורכו (מבט לכיוון דרום)

בהמשך המצוק לכיוון דרום, לא נראתה פעילות חריגה של נגר עילי היות ורוב גג המצוק מוגבה מעט מעל סביבתו ממזרח (הכביש והטיילת) ולכן מונע מעבר של נגר עילי לכיוון המדרון. בנוסף, רובו של המצוק מכוסה צמחיה המייצבת את הקרקע כנגד זרימת המים. לא נצפו מוצאי ניקוז המרכזים את הנגר העילי מכיוון הטיילת והכביש לכיוון המצוק. למרות זאת, נצפו מקומות מועטים בהם קיימת תחילתה של אירוזיה לאורך המדרון אך היא נובעת בעיקרה מגשם ישיר על המדרון, שחיקה של המדרון מרוחות ורטיבות בתחתית המדרון הגורמת להתפתחות אירוזיה מבוהן המצוק כלפי מעלה, ראה תמונה 4-3.4.2 להלן.

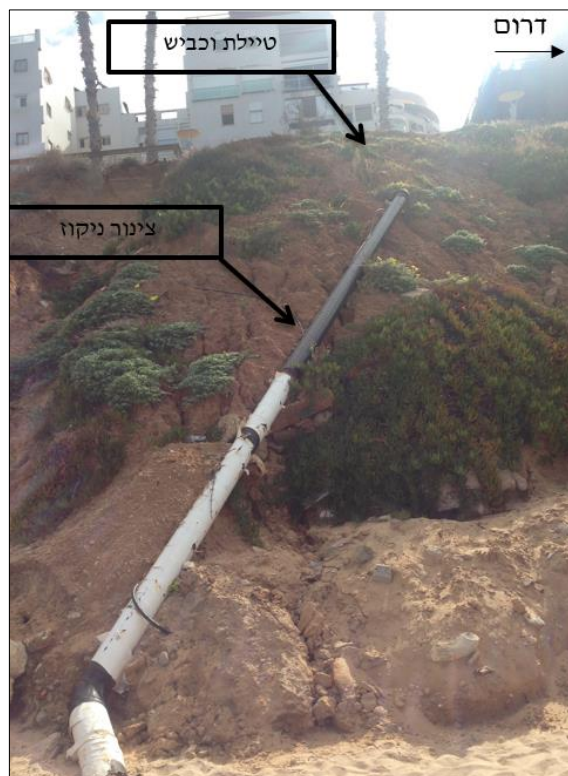
תמונה 2.3.4-5 : צינור ניקוז לא פעיל ע"ג המדרון (מבט לכיוון דרום)

עוד בהמשך המדרון לכיוון דרום קיים צינור היוצא ממרכז המצוק ומונח לאורכו עד לרגל המצוק, הצינור סתום בחלקו התחתון, ראה תמונה 2.3.4-5 להלן.

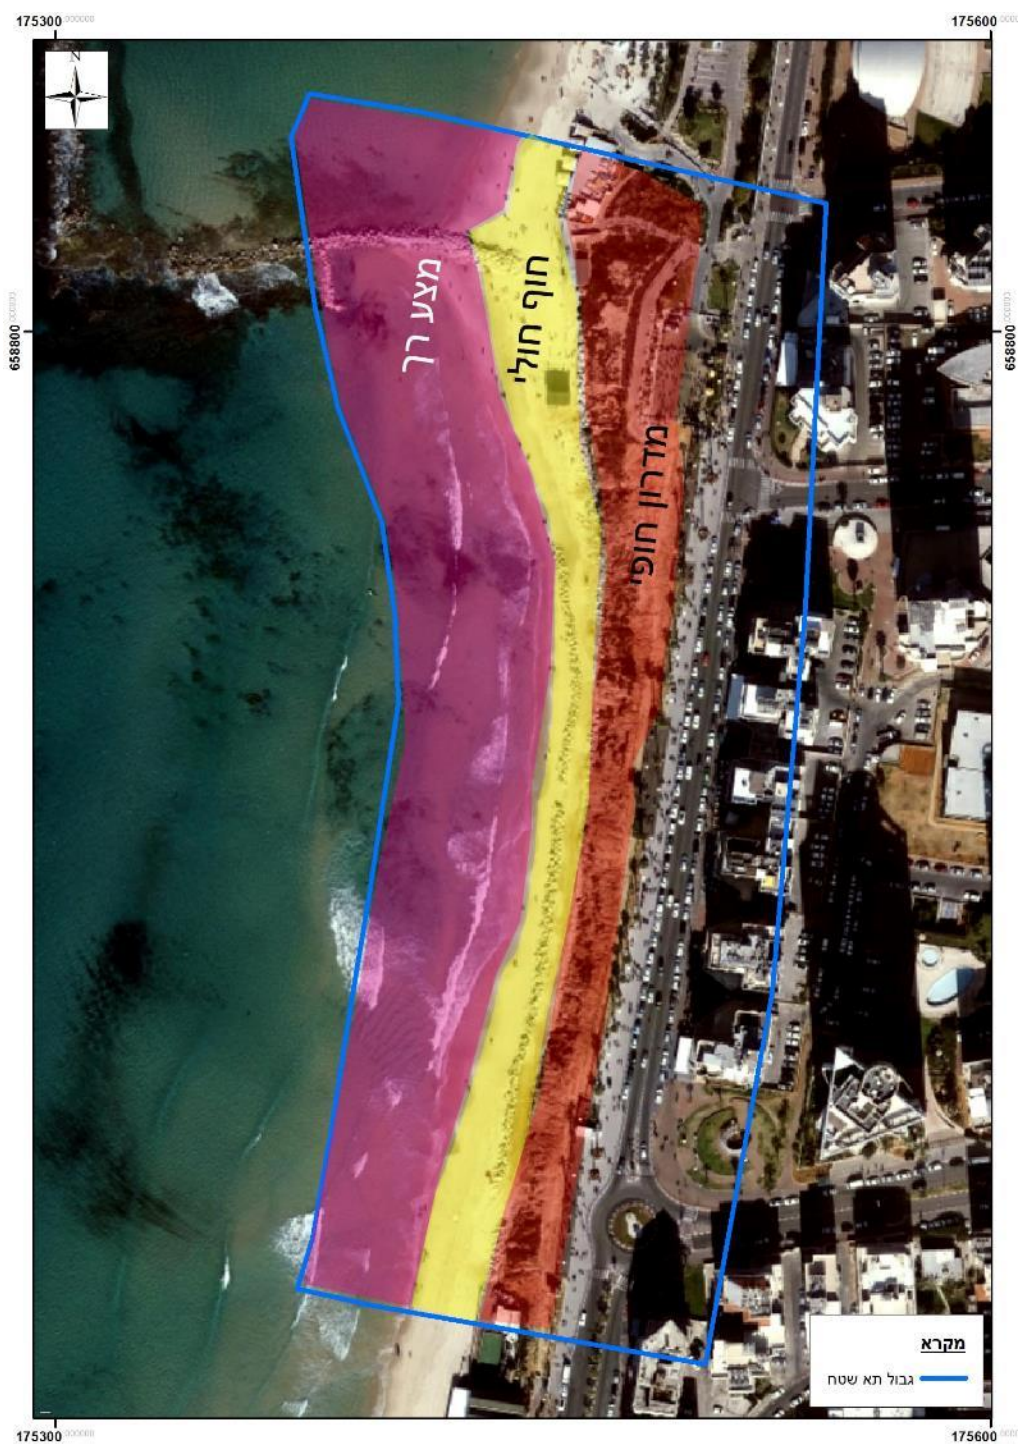
תרשים 1-2.3.5: תא שטח 34- בתני גידול

מיפוי בתי הגידול מוצג בתרשים 1-2.3.5 להלן.

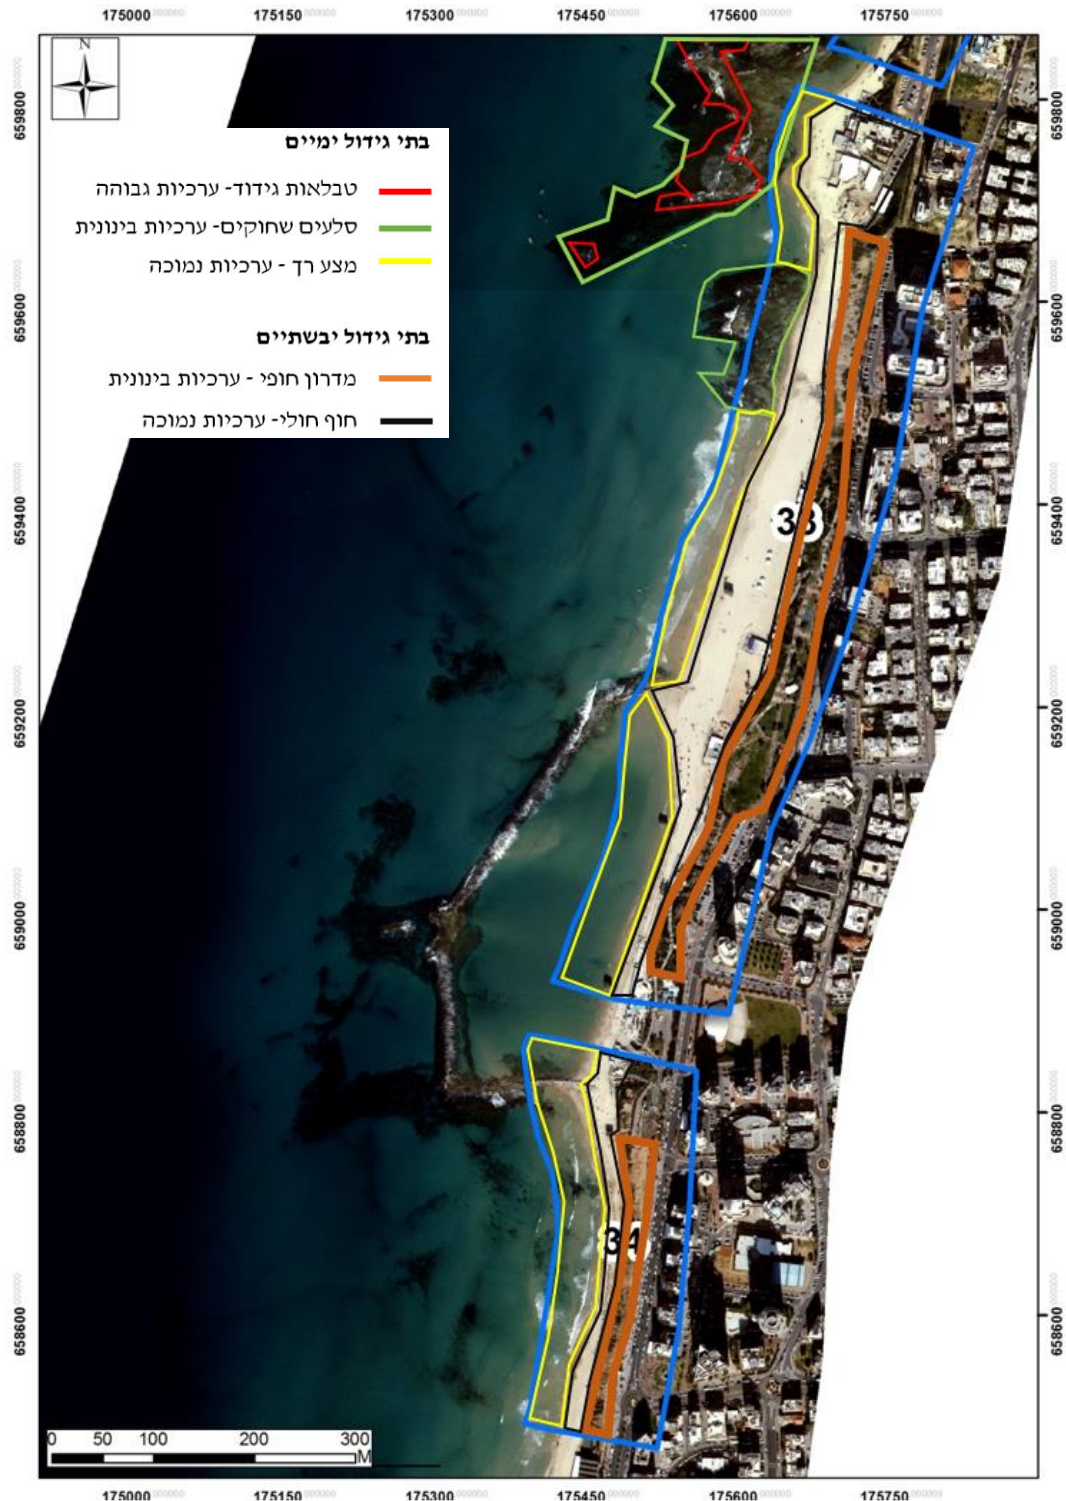
תרשים 2-2.3.5: מפת רגישות אקולוגית בתאי שטח 33-34 - בתי גידול בסביבה החופית,

למפת רגישות אקולוגית כוללת לתאי שטח 33-34 - ראה תרשים 2-2.3.5 להלן.

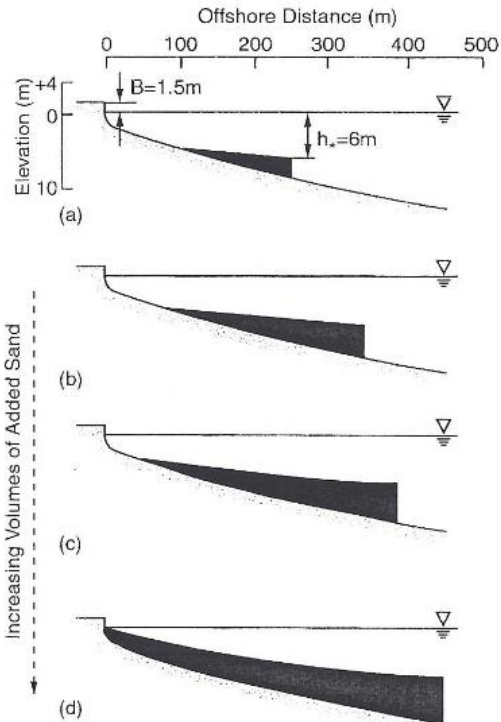
תרשים 2-3.1: השפעת כמות חול מוזנת על פרופיל החוף הנוצר

Figure 11.5 Effect of increasing volume of sand added on resulting beach profile. $A_F = 0.1 \text{ m}^{1/3}$ ($d_F = 0.2 \text{ mm}$), $A_N = 0.2 \text{ m}^{1/3}$ ($d_N = 0.875 \text{ mm}$), $h_* = 6 \text{ m}$, $B = 1.5 \text{ m}$ (from Dean 1991). (a) Added volume = $120 \text{ m}^3/\text{m}$; (b) Added volume = $490 \text{ m}^3/\text{m}$; (c) Added volume = $900 \text{ m}^3/\text{m}$; (d) Added volume = $1600 \text{ m}^3/\text{m}$; case of incipient dry beach.

במקרה המוצג, גודל הגרגר הילידי הוא 0.2 מ"מ וע"מ לגרום להצטברות חול לכל רוחב הפרופיל (איורים a, b) יש צורך להגדיל נפח החול פי 13 (1600 מ"מ³/מ"ק לעומת 120 מ"מ³/מ"ק).

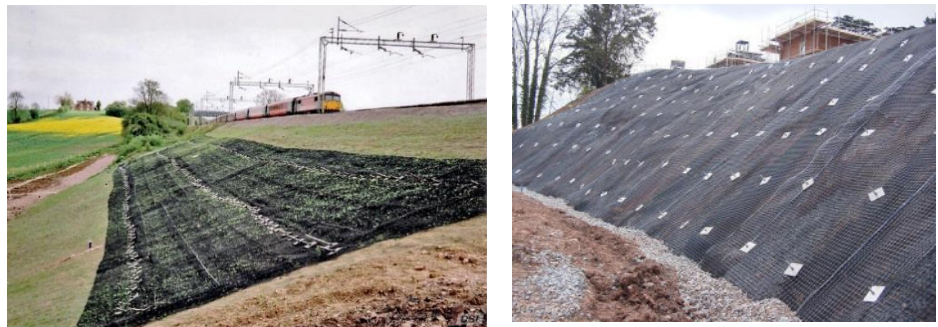
המדרון בתא השטח מיוצב למעט ערוצים מקומיים בהם נצפו דרדרות. אין צורך למגן את המדרון מלבד טיפול מקומי באזורים בהם נוצרו ערוצים עקב ניקוז עילי בלתי מוסדר. מילוי הערוצים מומלץ בשיפוע של 1:1.5 או בהתאם לשיפוע הקיים של המצוק עם שימוש ברשת מתכלה וצמחייה מקומית לייצוב מדרונות ו/ או רשת מעוגנת במסמרי קרקע, תוך תחזוקה תקופתית. יש לטעת צמחייה מייצבת בעונת החורף, המתאימה לתנאי קו ראשון. לצורך בחירת צמחייה מתאימה יש לבצע סקר צמחייה בחופים אחרים בהם קיימת צמחייה מבוססת בקו ראשון, דוגמת חוף גבעת עלייה יפו, פארק הכט חיפה וכדומה. במידת הצורך יש לבצע השקיה ידנית עד התבססות הצמחייה. אין לבצע מערכות השקיה על המדרון.

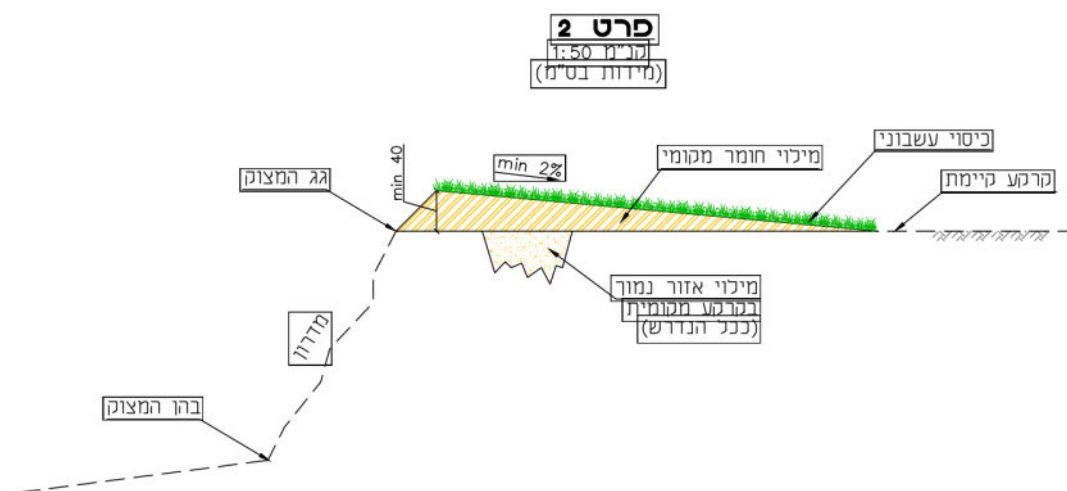
תרשים 1-3.5 – פרט הסדרת שיפוע בגג המצוק

א. מניעה מקומית של מעבר נגר מכיוון מזרח לכיוון המדרון והפניית הנגר העילי למערכת התיעול העירונית כדוגמת תרשים 3.5.1-1 להלן.
