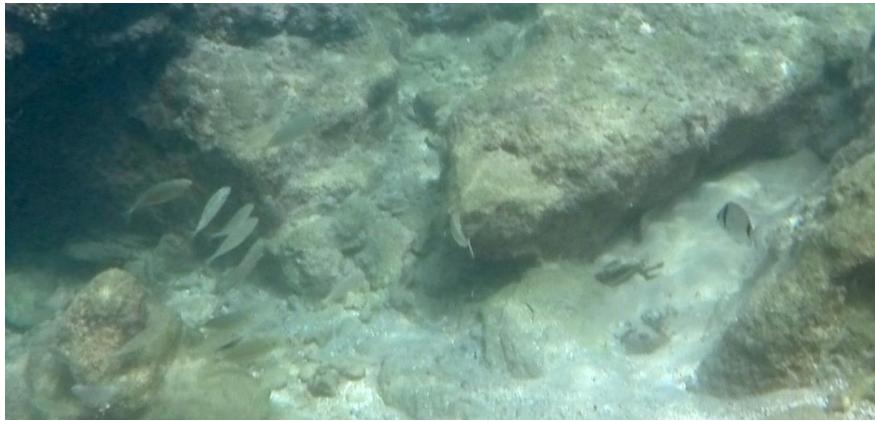
## צילום 1.1.6.2 ה'

ניתן לראות 10 דגי סיכן (Siganus) ו-1 דג סרגוס (Diplodus vulgaris)

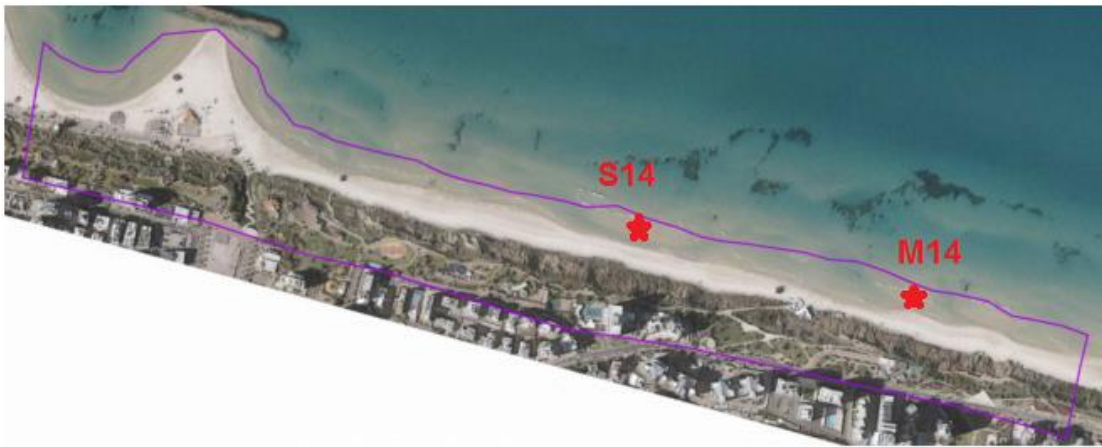
### צילום 1.1.6.3 א'- מיקום נקודות הדיגום

דיגום החי בתוך המצע בוצע בתאריך 15.5.16. הדיגום התבצע בצלילה חופשית. נבחרו שתי נקודות דיגום בתוך שטח הקו הכחול בעומק 2 מ' ונקודה אחת מצפון לתא השטח מחוץ לקו הכחול, כפי שנדרש בהנחיות המתקנות (ע"י ורדה שפיר). בכל נקודת דיגום נערכו 3 חזרות. נפח הדגימה 0.5 ליטר. הדגימות שומרו מיד עם הוצאתן מהמים באלכוהול 99%. כעבור יומיים סוננו הדגימות בנפות 500 מיקרון ו- 250 מיקרון והחומר המסונן הושב לשימור באלכוהול 99%. הדגימות נבחנו באמצעות סטריאוסקופ (בינוקולר). בעלי החיים נספרו וזוהו לרמה הגבוהה ביותר האפשרית. התוצאות מובאות בטבלה ובקובץ אקסל. צילום 1.1.6.3 א' מוצגות נקודות הדיגום בתוך תא שטח 14. נקודת הביקורת נמצאת מצפון לתא השטח ולא מופיעה בצילום להלן.

תוצאות דיגום החי בתוך המצע מובאות בטבלה 1.1.6.3 א'. נקודת הביקורת מסומנת כ- CTRL14, נקודת הדיגום המרכזית מסומנת ב- 14M ונקודת הדיגום בדרום תא השטח מסומנת ב- 14S. התוצאות לא עברו אנליזה סטטיסטית. בשלב זה של העבודה ניתן להגיד כי בנקודת הדיגום הדרומית (14S) נצפו פחות טקסונים לעומת נקודת הביקורת ונקודת הדיגום 14M. מרבית הפרטים שנספרו שייכים למערכת תולעי הנמטודה ולסרטנים מסדרת השטצדאים (Amphipoda).

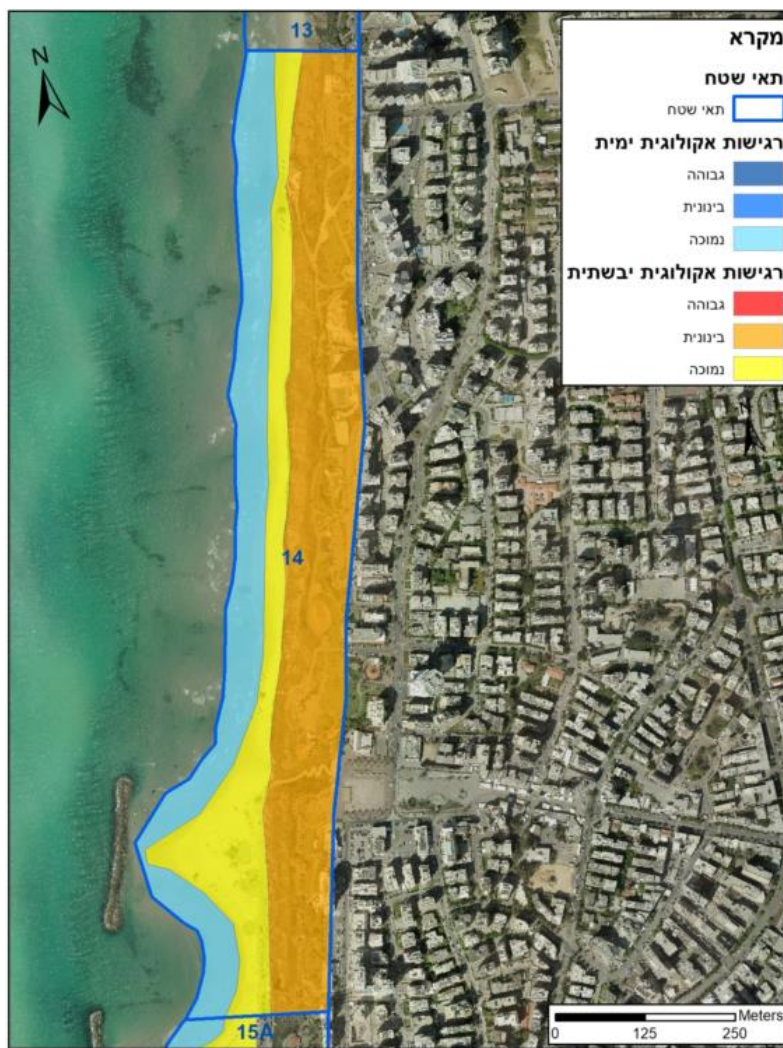
**תרשים 1.1.6.4 א' – ערכיות אקולוגית בתא 14**

תא שטח מס'	אזור המצוק החופי	אזור רצועת החוף-צבי ים	בתי גידול בקו החוף ובים (בהתאם לקו הכחול של התכנית)
14	2	1	1

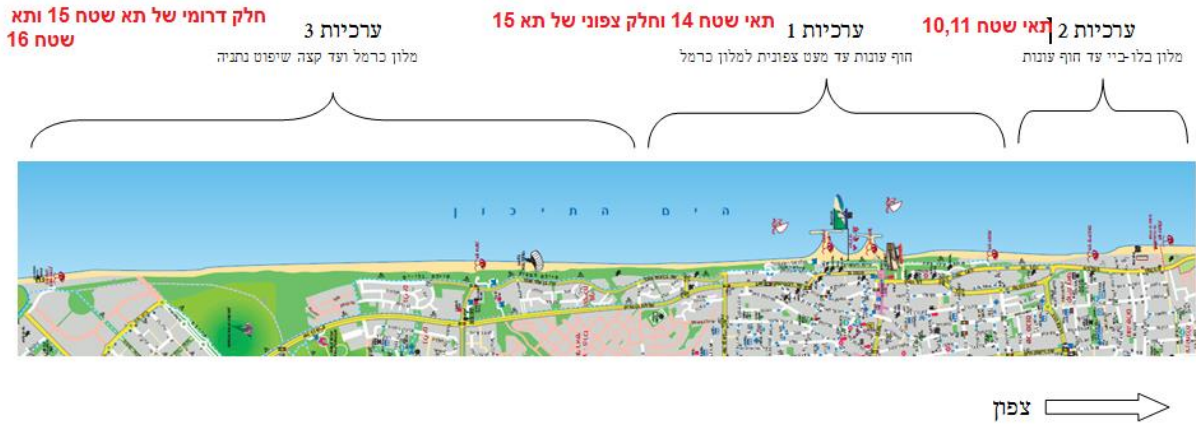
## תרשים 1.1.6.4ב' – ערכיות אקולוגית מבחינת פוטנציאל הטלות צבי ים

המפה מובאת מתוך חוות דעת של אביב אבישר (אקולוגית עיריית נתניה) מתייחסת לערכיות החופים החוליים בהקשר של פעילות הטלות של צבי ים.

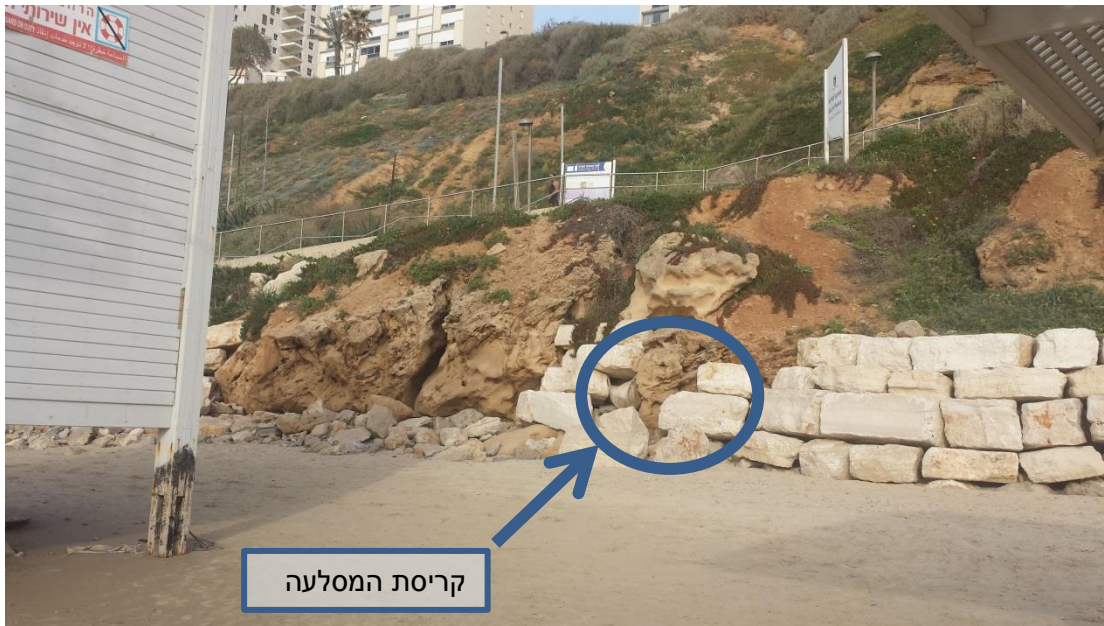
## צילום 2.4.2 – מיקום משוער של פתח ניקוז (סיור, 2016)

חשוב מאוד לוודא קיומו ותפקודו המלא של המוצא הנ"ל, שבלעדיו חלק מפתרון הניקוז לגג המצוק בתא שטח 14, חסר.

בתכנית האב לניקוז מתואר מוצא מובל ניקוז כ-500 מטר דרומית למוצא "פרדס הגדוד" (מיקומו בחתך 5-14 בתשריט הנחיות לניתוח תא שטח). לפי תכנית האב מובל זה מרכז אליו שטח עירוני מהכביש ומהטיילת של כ-35 דונם. בסיור בשטח לא נמצאה עדות לקיומו של מוצא זה. ניתן לראות כי המדרון והמסלעה שבתחתיתו מעט פגועים באזור בו אמור להימצא פתח מובל הניקוז (ייתכן והיתה קריסה של המדרון והפתח כוסה). בצילום 2.4.2 ניתן לראות את מיקומו המשוער וכן את הנזק למדרון ולמסלעה באזור זה.

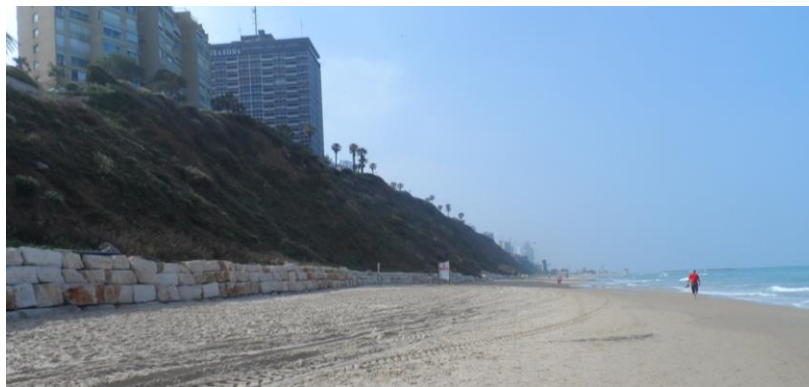
### צילום 3.1.1.1

מצב קיים – מסלעה תקינה

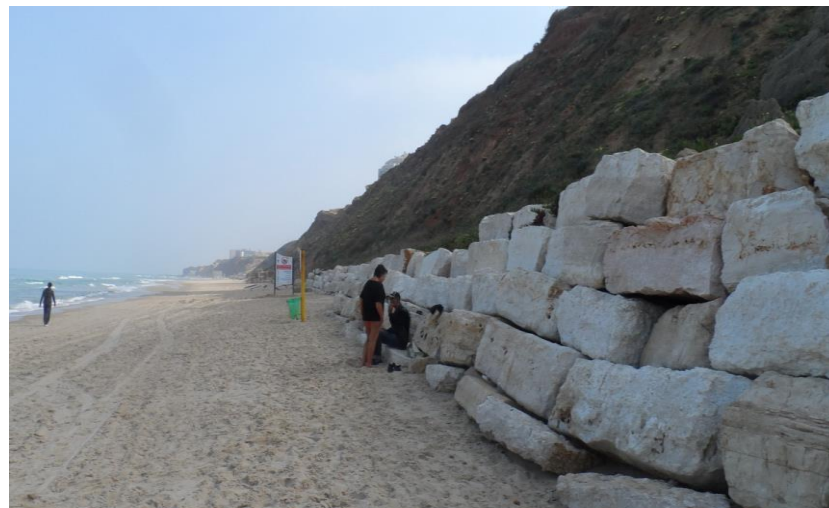
### צילום 3.1.1.2

מסלעה קיימת – מבט מקרוב

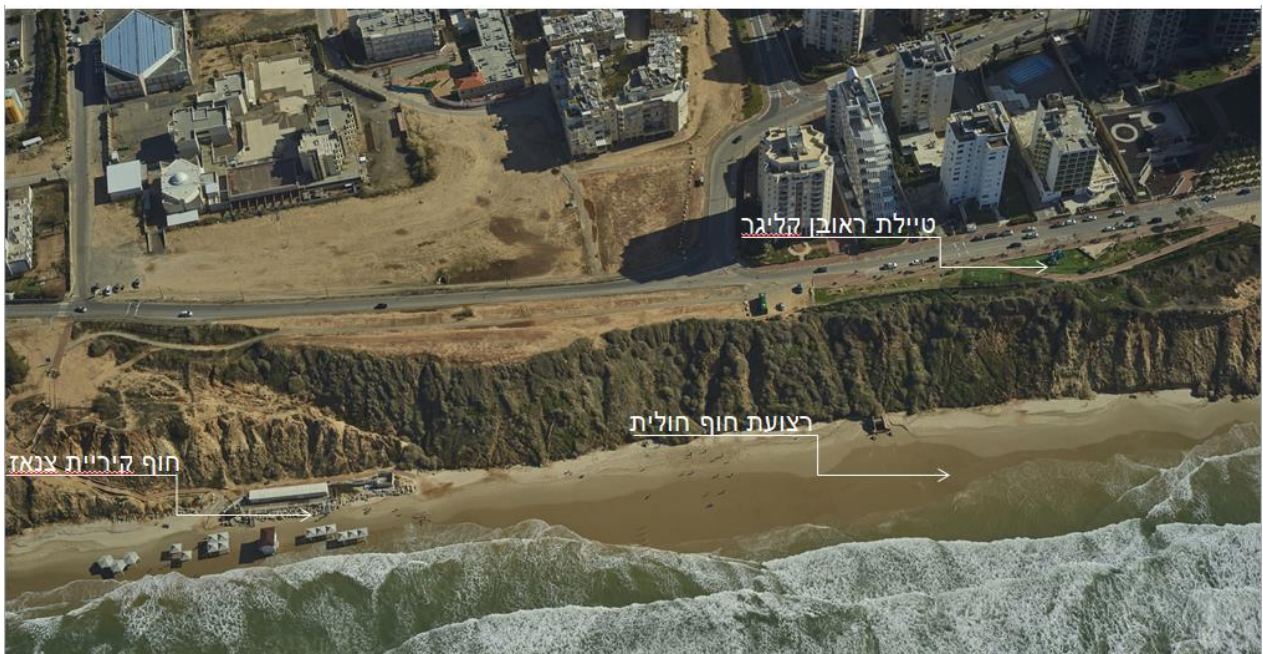
#### תרשים 3.1.2.1 - תצ"א לתאים 12 ו- 13

תרשים 3.1.2.1 מציג מבט כללי לכיוון תאים אילו.

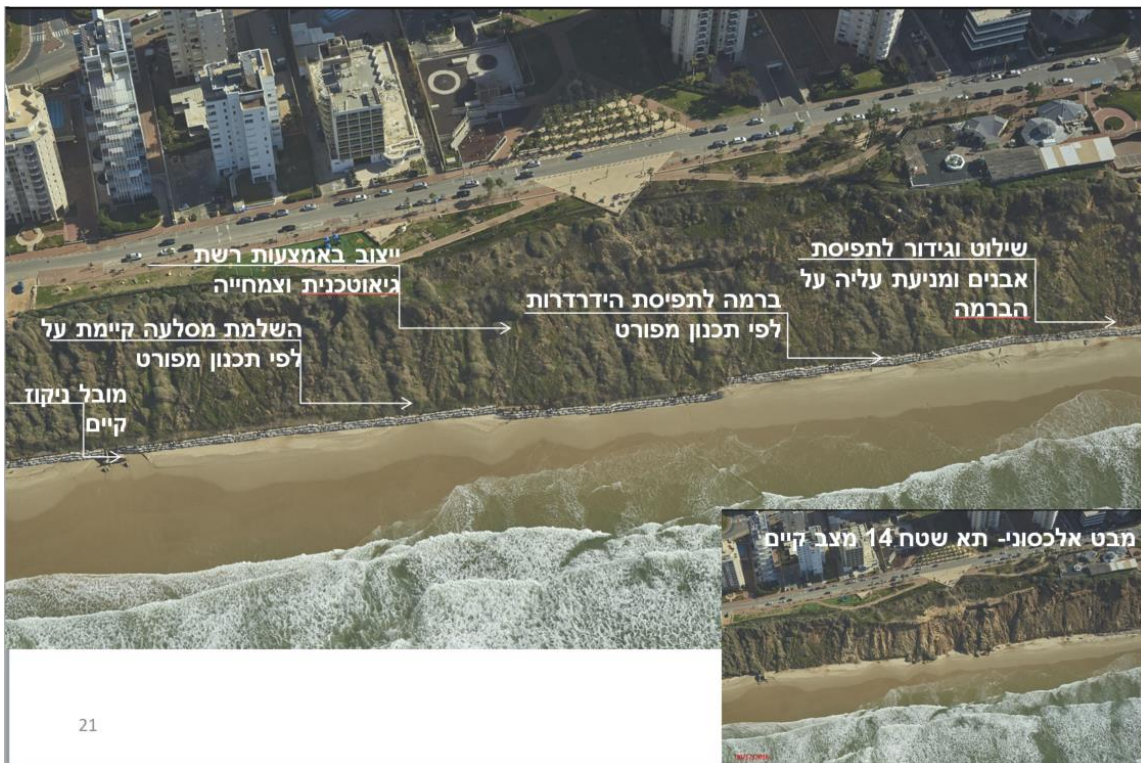
### תרשים 3.2.1.5 – הדמייה של הפתרונות

הדמייה של הפתרונות בתא 14, ראו בתרשים 3.2.1.5 להלן.
