**תא שטח 38 אשקלון**

**דו"ח ניטור מס' 5 מהלך עבודות הנחת  
הגיאוטיובים בהתאם להיתר בניה מס' 851/06/11**

**הוכן ע"י:** רמי צדוק עבור החברה הממשלתית להגנות מצוקי הים  
התיכון בע"מ

**ינואר 2019**

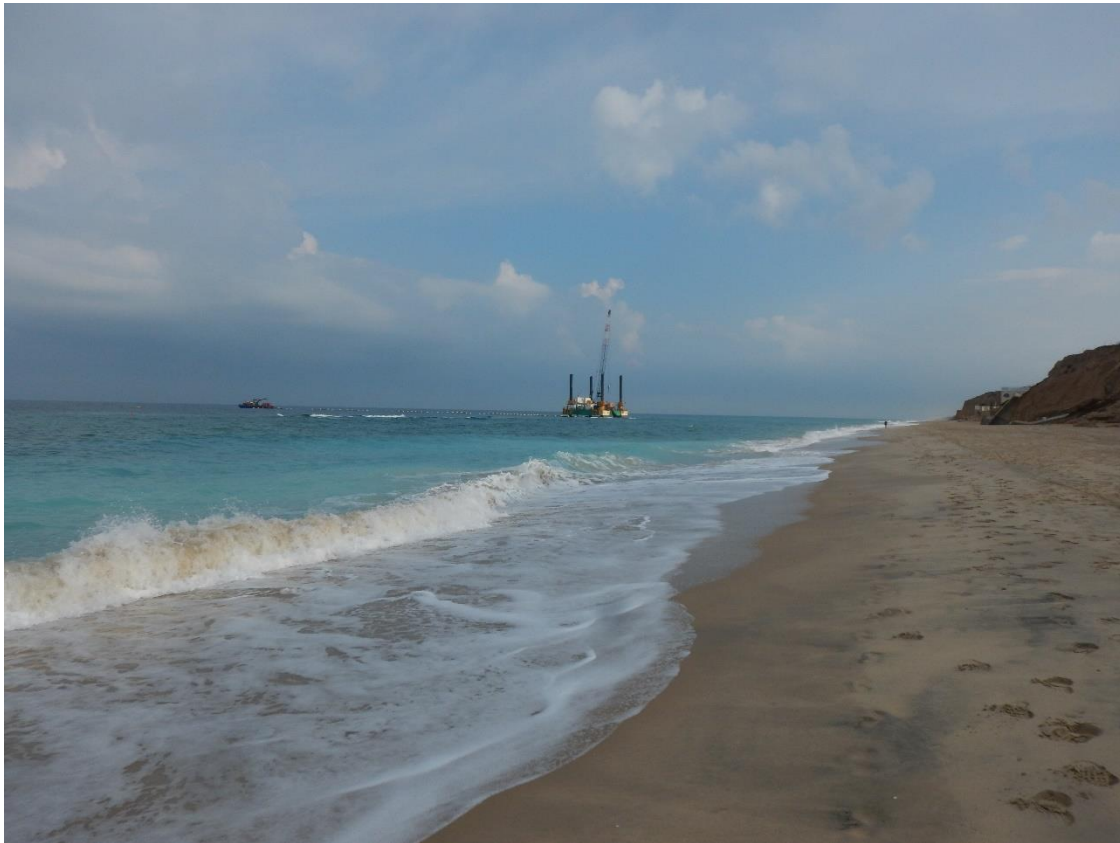
**תמונה 1: אסדת העבודה במערך שלישי מדרום. ספינת השאיבה מוצבת ממערב לאסדה**

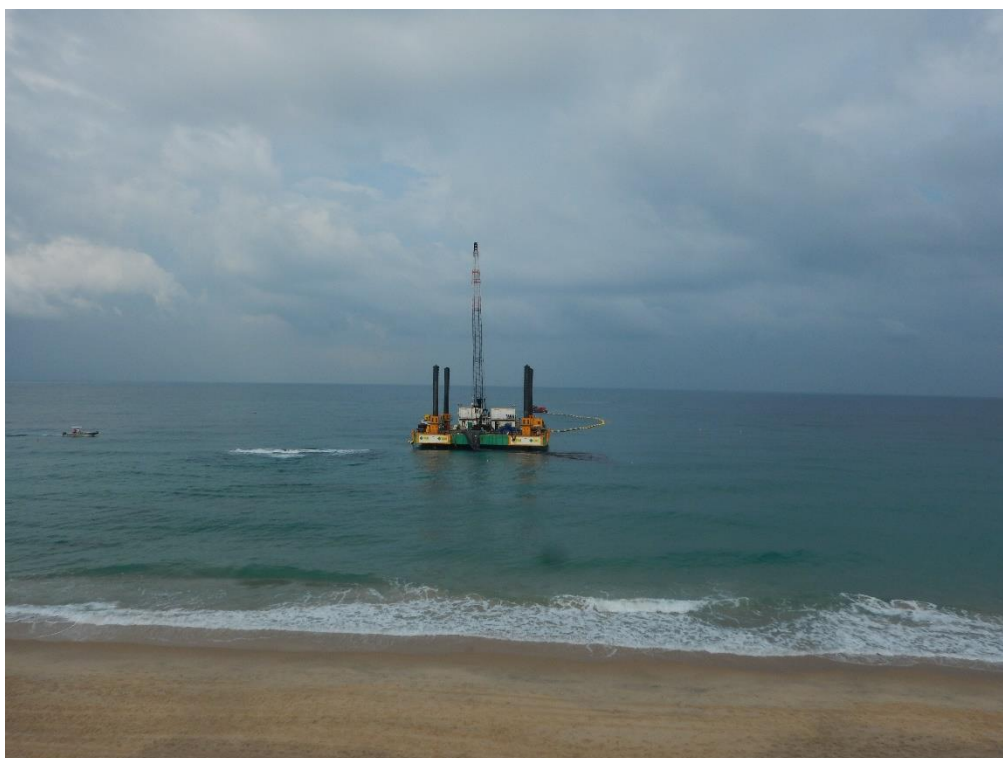
**תמונה 2 : אסדת העבודה באזור מערך שלישי מדרום. אדוות גלים על ראש מערך הגיאוטיוב**

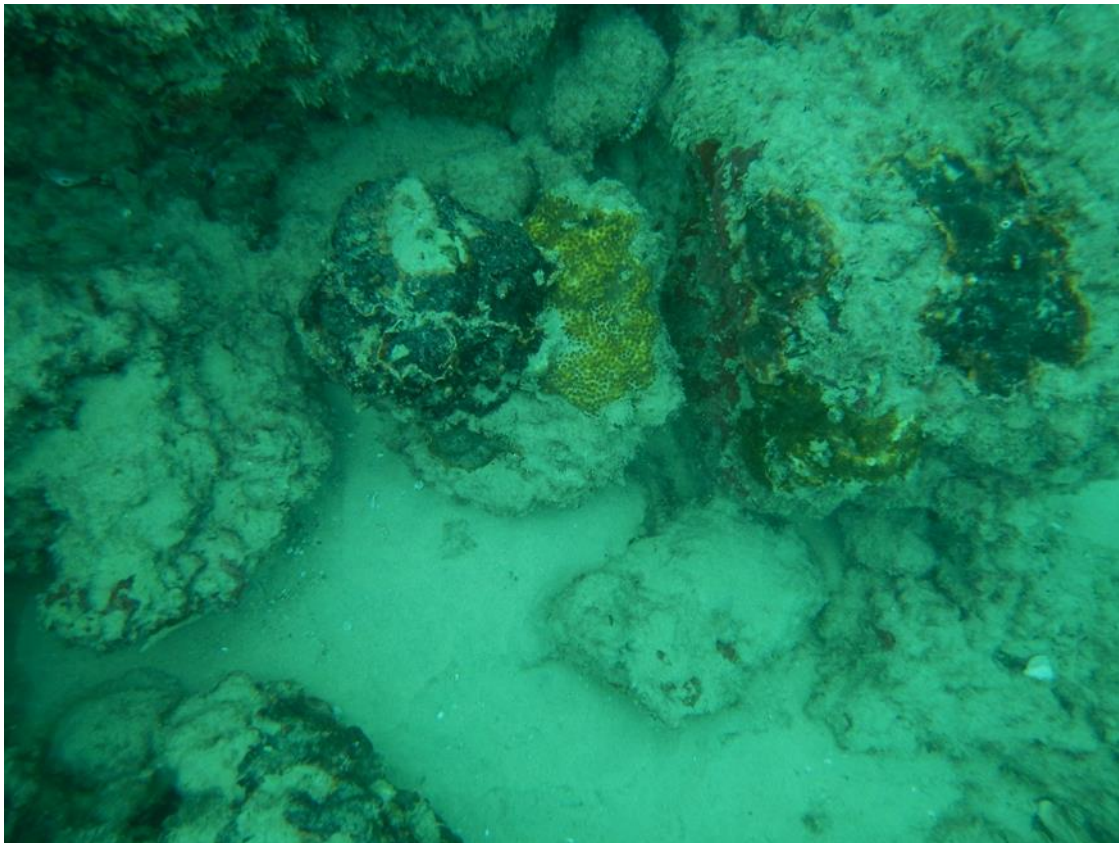
**תמונה 4 : הסלע המערבי למתחם הגיאומטריות, חי טחב מרפד, אלמוג אוקולינה, צורבנים וצדפות**

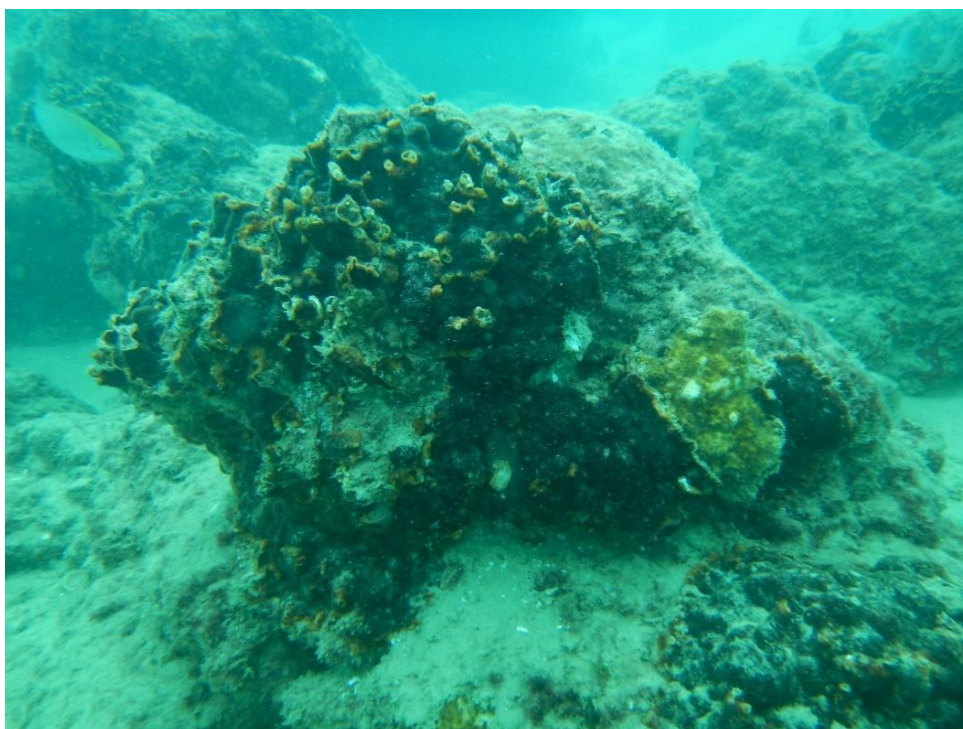
**תמונה 5: הסלע המערבי, בלט סלע אופייני. חי טחב מרפד, אלמוג אוקולינה, צדפות, צורבנים, תולעים  
צינוריות. (דג סיכן ברקע)**

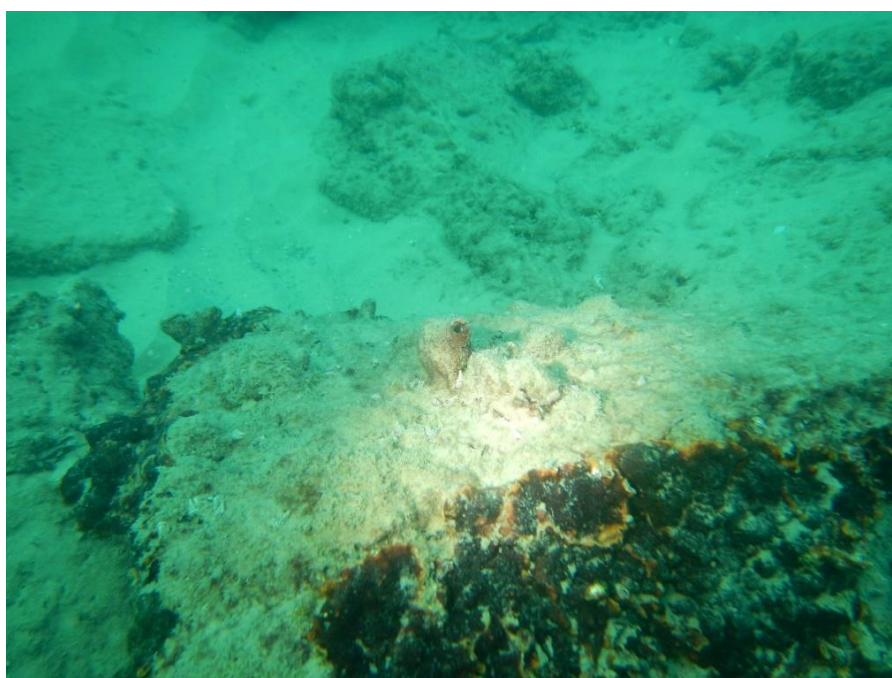
בשטח הסלעי של רכס זה נערכה צלילה לאורכו (צפון דרום) ורוחבו של השטח הסלעי וגבולותיו המערבים והמזרחיים הגובלים בחול. בניטור זה (החמישי) הסלע נראה חשוף מתכסית חול בעיקר באזורים בהם הסלע גבוה מקו הקרקעית החולית. בניטור הקודם (הרביעי) נצפה אזור סלעי חדש חשוף, במיוחד בצידו הדרום מערבי של שטח הסלעי. חלקים אלו לא נצפו בניטור זה וכנראה הם נמצאים תחת מעטה חול כחלק מההתרשמות הכללית להצטברות חול באזור. באזורים ברכס הפונים מערבה נראה כי הסלעים ממשיכים בהתאוששות שנצפתה בניטור הקודם וישנה התיישבות של חי צמוד מצע חדש וצעיר. מעט אצות ירודות, איצטלנים סוליטריים, צורבנים כנוציות וחי טחב מרפד ואלמוג אוקולינה. החי על גבי המצע הקשה בחלקים המוגבהים מהקרקעית החולית נמצא נקי מתכסית חול ונראה במצב אקולוגי טוב וזאת בהשוואה לממצאי הסקרים הקודמים שנעשו באזור (תמונות 4,5,6). התכסית הינה אופיינית למסלע באזור זה. חסרי החוליות הנפוצים בשטח הסלעי הם חי טחביים מרפדים בשטחי כיסוי גדולים יחסית, ספוג קודחן, צורבניים כאלמוגי אוקולינה נוציות והידרוזואות, ספוגים מסוגים שונים בעיקר קודחן, איצטלנים סוליטריים (תמונה 6) וצדפות ממינים שונים. שטח הסלע התאפיין בתנועת דגים ערה מהמינים האופייניים לאזור.

**תמונה 6 : הסלע המערבי, אצטלן סוליטרי, חי טחב מרפד**

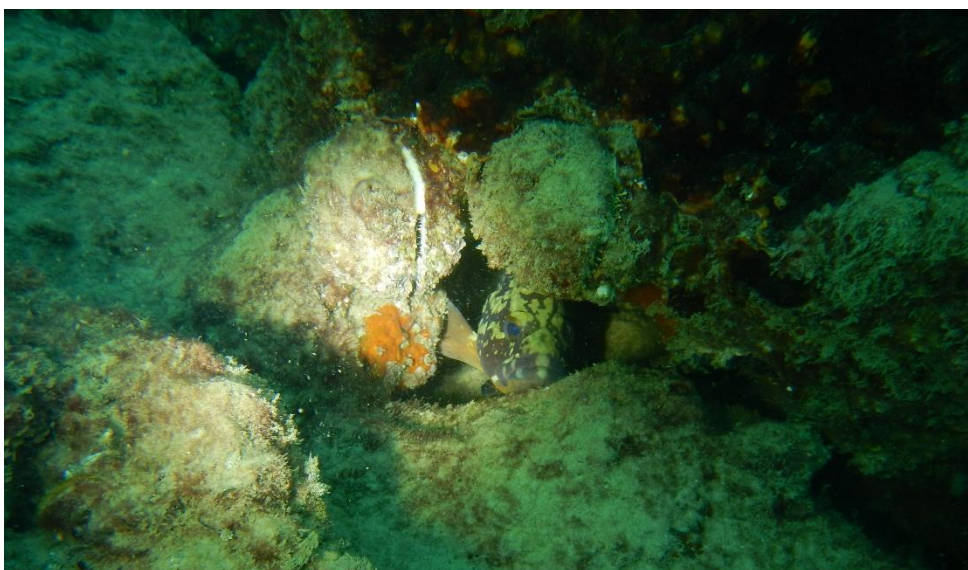
**תמונה 7 : הסלע המערבי, דקר הסלעים**

מספר הדקריים שנצפו בשטח היה יחסית גדול ובעיקר של בוגרים. מיני הדקרים שנצפו ביותר הם דקר הסלעים דוקרנית אדומה. דקר הסלעים (תמונה 7) הינו לרוב דג טריטוריאלי בעל שטחי התיישבות לטווחי זמן ארוכים ועובדת הימצאותו במספרים גדולים מעידה על "בריאות" האזור. הדקר מהמין דוקרנית אדומה הינו "נודד" לפי עונות השנה ומצבי הרבייה. בניטור זה מין זה נמצא בעליה מספרית בהופעתו באזור הסלעי, בעיקר של בוגרים. מיני הדגים השכיחים ביותר באזור המסלע הינם, סרגוסיים, סיכניים, ברקנים (תמונה 9) ושפתניים כטווסונים. בהשוואה לניטור שלישי לא נצפו להקות של דגים בשלב לרואלי, כנראה עניין עונתי. בשטח הסלע בעיקר בכוכים נצפו סרטנים עונתיים כשייט כחול (תמונה 8) ושייטית הלר.

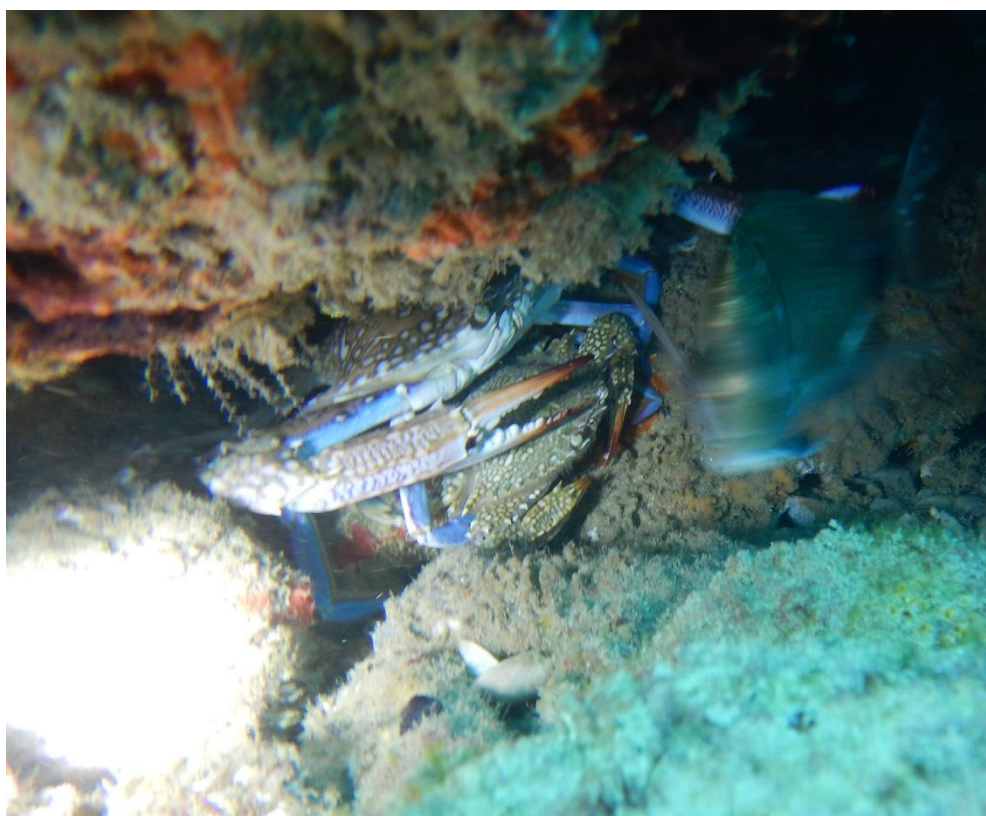
**תמונה 8 : הסלע המערבי, שני סרטני שייט כחול בכוכי הסלע**

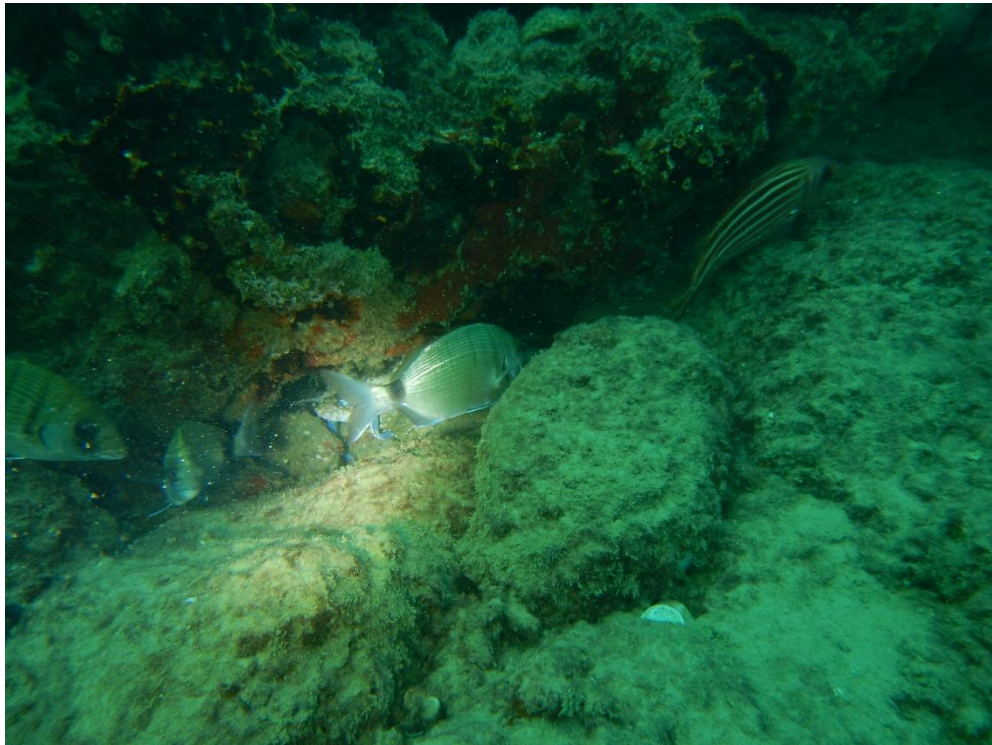
תמונה 9 : הסלע המערבי, דגי סרגוס וברקן אדום

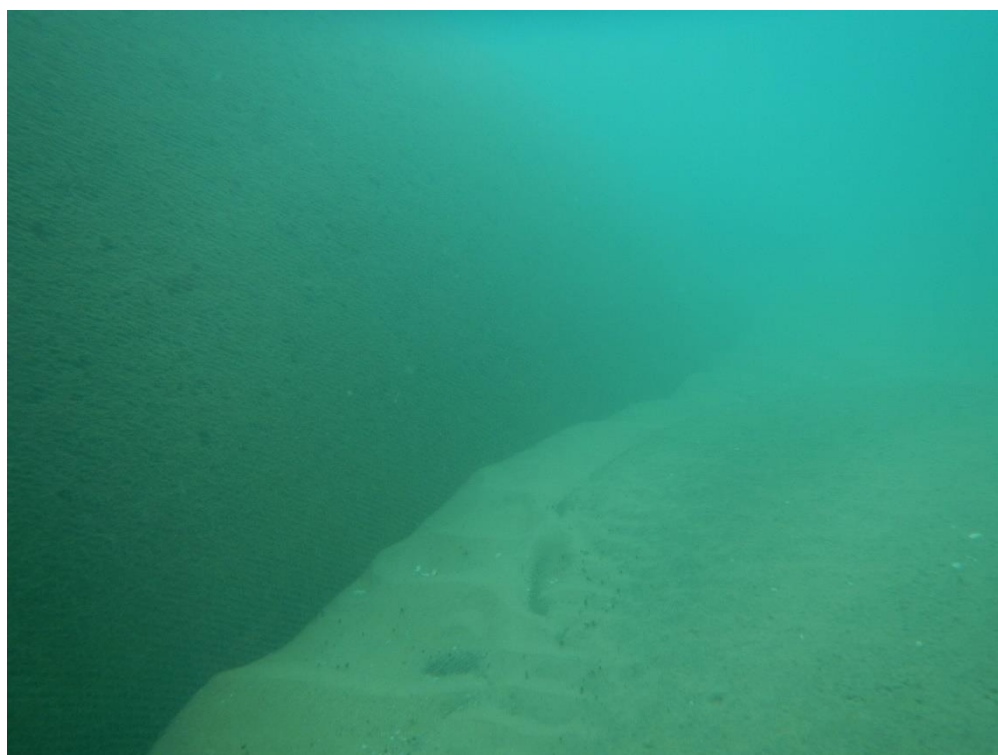
הכוכים והקפלים הקיימים בקצוות הגיאוטיובים ויריעות ההנחה משמשים אזור מסתור ומחייה לדגים קטנים. בצד המערבי של הגיאוטיובים נוצרו מערומי חול שמגיעים לחצי ואף יותר מגובה הגיאוטיובים כ- 2.5-2 מטרים (תמונה 10), כנראה מפעילות הסעת החולות שנוצרה מזרמי הקיץ והסתיו. הערמות החול בצידם המערבי של הגיאוטיוב הינה זהה לכמות/גובה מפלס החול כמו שנצפה בניטור רביעי. בניטור זה לא נצפתה תעלת מיחתור בצד המזרחי או בין הגיאוטיובים. (תמונה 11). מרווחי הגיאוטיובים נמצאו אף הם מלאים בחול. נראה כי מערומי חול אלו מכל הצדדים מייצבים את כל המערך מבחינה מבנית.

תמונה 10 : גיאוטיוב, הערמות החול בצד המערבי, כמחצית מגובה הגיאוטיוב

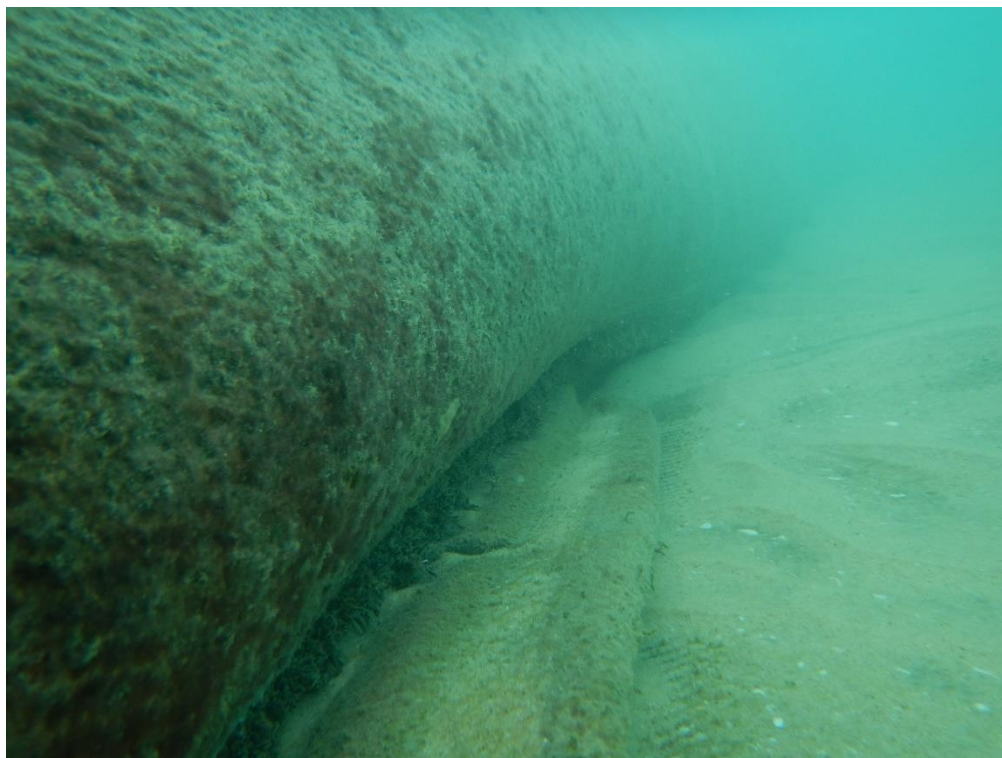
**תמונה 11 : גיאוטיוב, צד מזרחי, אין תעלת מיחתור**

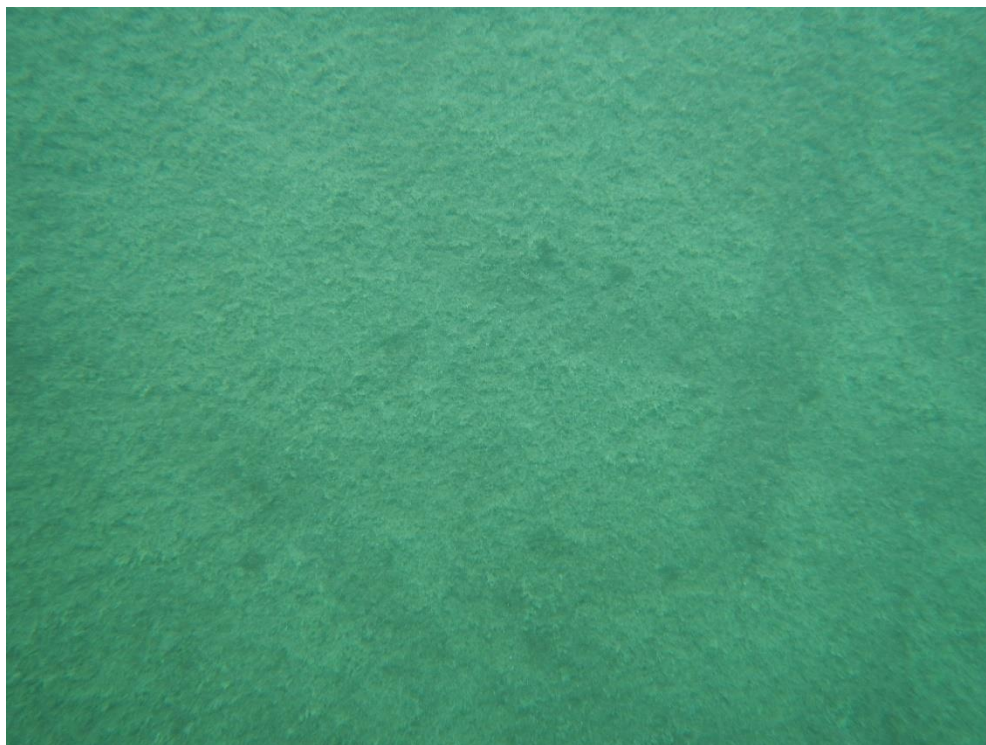
**תמונה 12 : גיאוטיוב, יריעות "נקיות" מכיסוי חי/אצות**

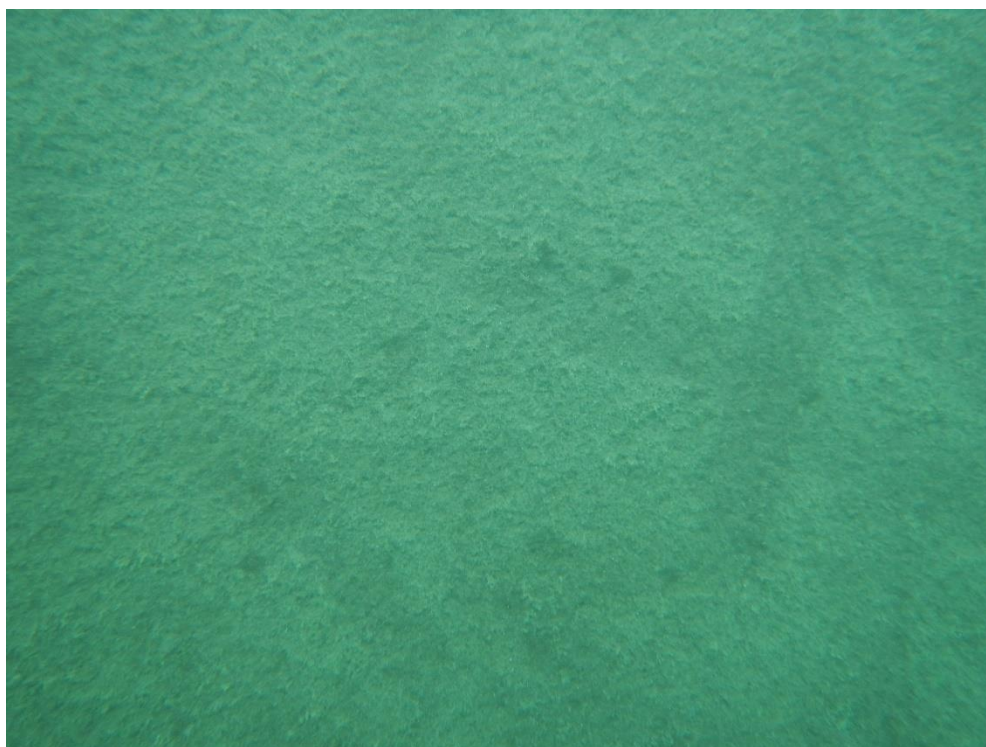
**תמונה 13 : גיאוטויב, נקי מכיסוי אצות, התיישבות ראשונית של בלוטונים**

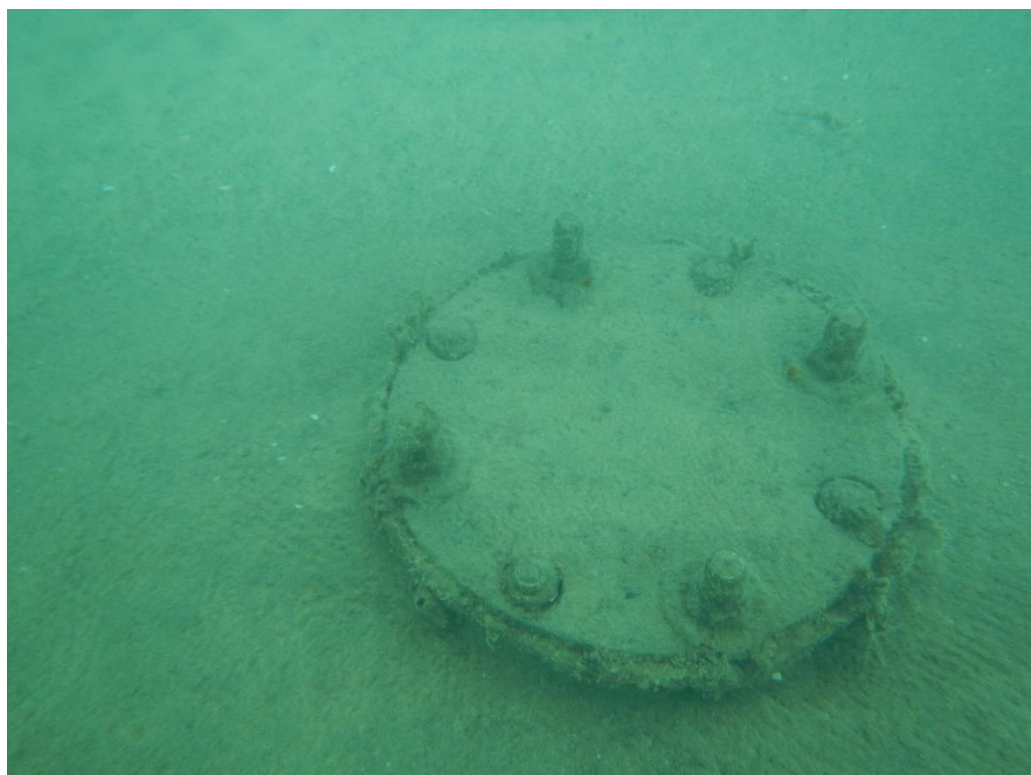
**תמונה 14 : גיאוטויב, פתחי המילוי. מכסה נירוסטה**

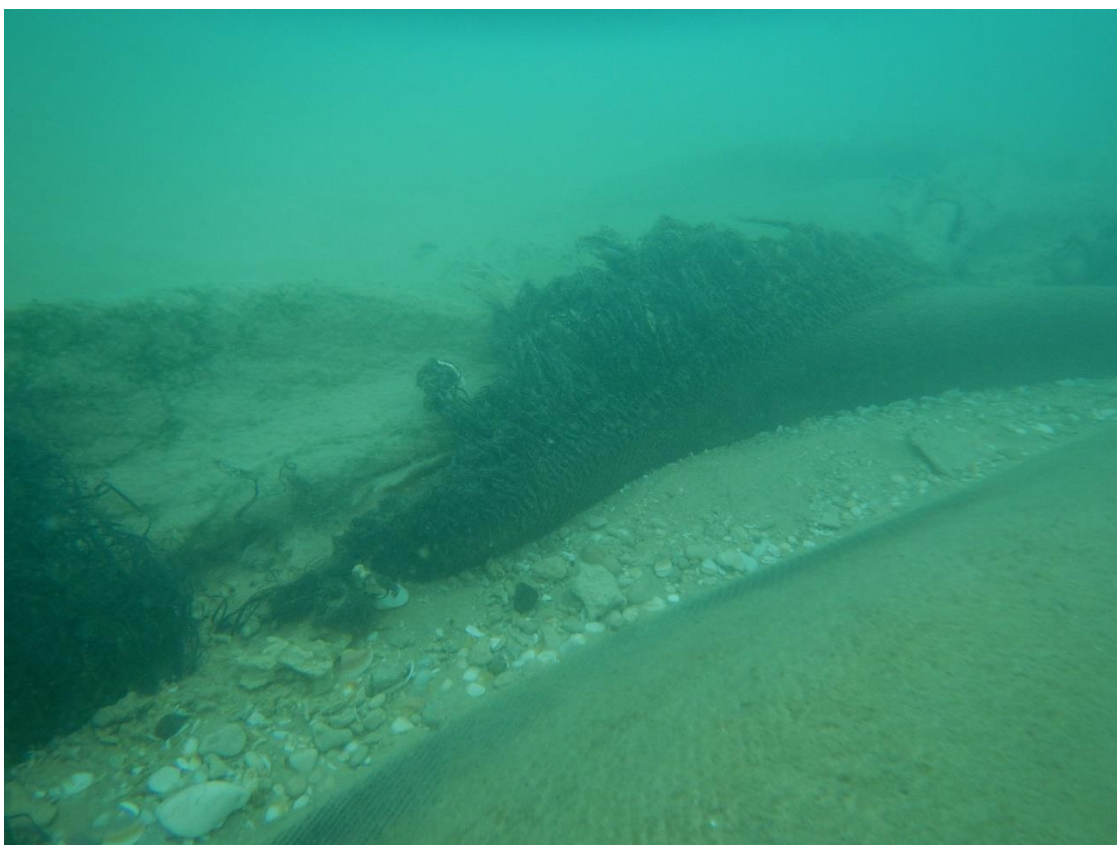
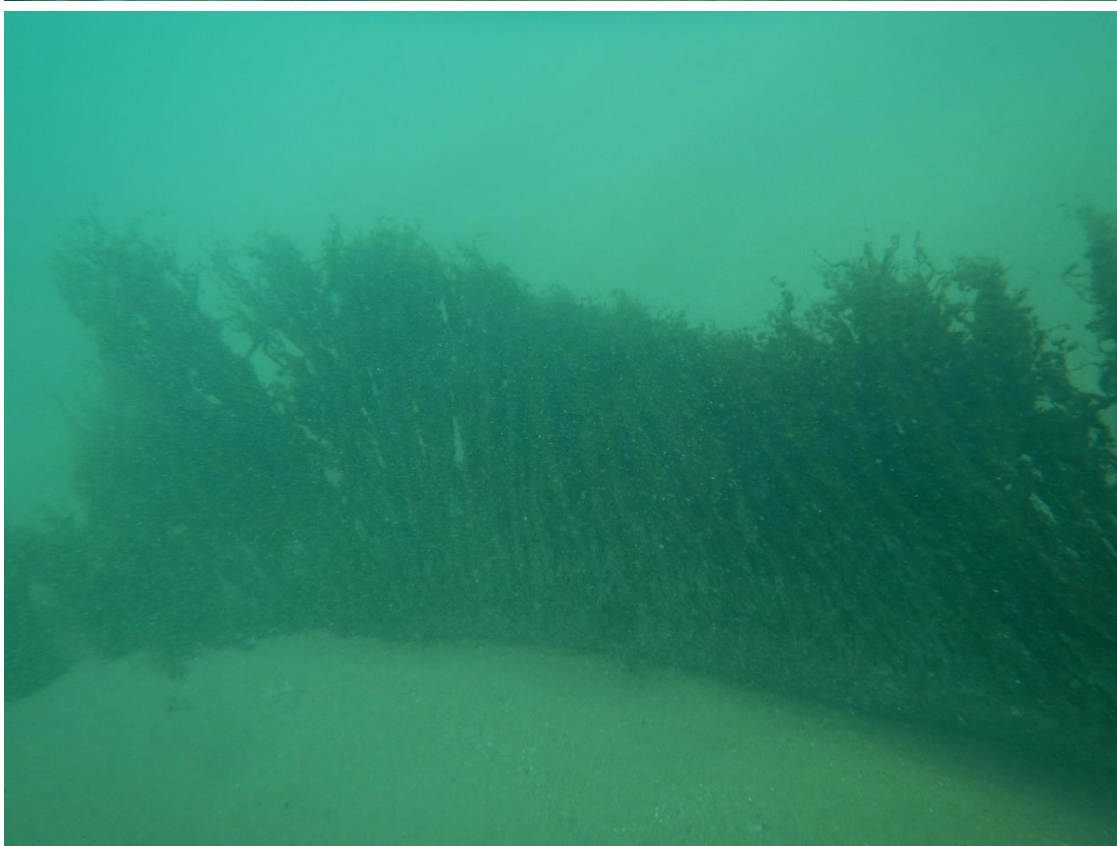
**תמונות 16-17 : קצוות פרומים ביריעות הקרקע שניזוקו בסערת חורף 2017**

**מספר שבועות לאחר ניטור זה, הקבלן החליט לפרק את המערך עם היריעות הפרומות (מערך 2) ולבנות אותו מחדש. הפירוק נעשה במהלך חודש נובמבר ובתחילת דצמבר התחילו עבודות להנחה מחדש של מערך מס' 2.**

- כאמור, המערך עם קצוות הפרומים (מערך מס' 2) פורק ובתחילת דצמבר החלו עבודות להנחת מערך זה מחדש.**
- (3) נראה שישנה השפעה חיובית להימצאות מערך הגיאומטריים על הפחתת אנרגיית הגלים, נצפתה הצטברות חולות כלשהי בין ממצאי הניטור הרביעי לחמישי. נראה כי ישנה הצטברות חול בכל האזור כולו של תא השטח.

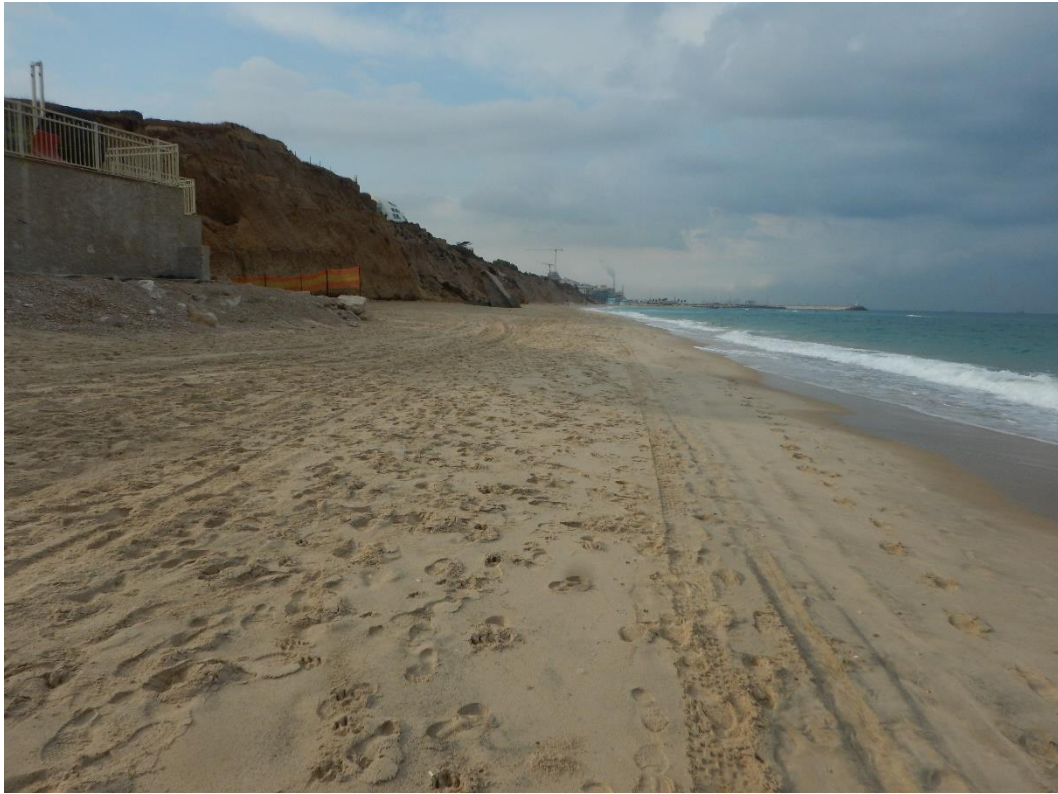
ממצאי הניטור הנוכחי נראה כי ישנה מגמת התרחבות וההתייצבות ברוחב החוף ממזרח למערך הגיאוטיובים (תמונות 18,19,20). סביר להניח שזו תגובה לתנועת ומשטר הסעת החולות הטבעי העונתי והשפעה מהימצאות מערכי הגיאוטיוב. מניסיון מאזורים אחרים בחוף הישראלי בהם הוקמו מבנים ימיים או שינויים משמעותיים כמבנים בקו החוף/ מצוקים/ הגנות ימיות יש להמתין לפחות שלוש עד חמש מחזורים שנתיים בכדי להבין את שיווי המשקל החדש. יש לציין שזו התרשמות בלבד, ללא הסתמכות על מדידות ממשיות בשטח. בקו החוף מדרום השטח עד לצפון לא נצפתה כל מדרגת חוף "Berm" מדרגה זו נמצאה בניטורים הראשונים. באזור מסעדת החוף "סוכה לבנה" שכיום סגורה בשל בעיות בטיחות ניתן לראות שינוי הצטברות חול בחוף (תמונה 18).

**תמונה 18: החוף ממזרח לשלושת מערכי הגיאוטיוב הדרומיים. מבט ממרכז תא השטח לדרום. חוף רחב יחסית בהשוואה לניטורים הקודמים לניטור זה (ניטור 5)**

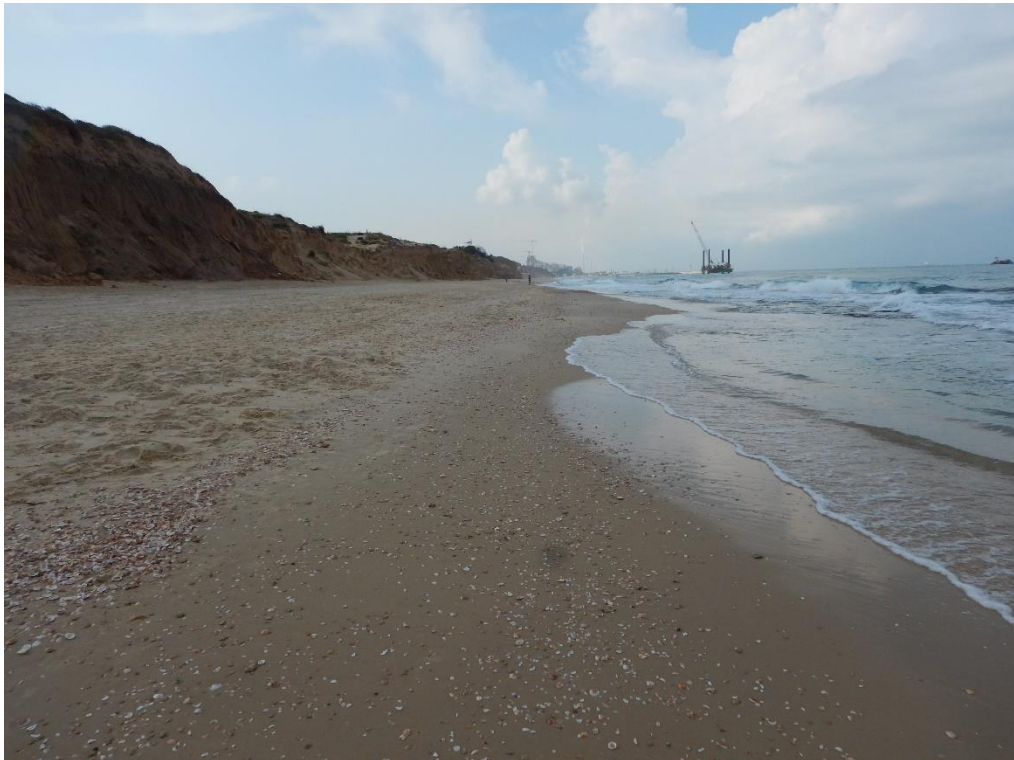
באזור שממוקם צפונית למסעדה בחוף נראה כי החוף הינו יציב מבחינת רוחבו. החוף רחב ביחס לניטורים הקודמים (תמונה 19). משטחי סלעי החוף שנצפו חשופים בניטורים הקודמים נמצאים במועד ניטור זה תחת מעטה חול.

**תמונה 19: קטע החוף מצפון למסעדת החוף, שיפוע מתון וחוף יחסית רחב בהשוואה לניטורים הקודמים. אין מדרגת חוף בכל החוף בתא השטח**

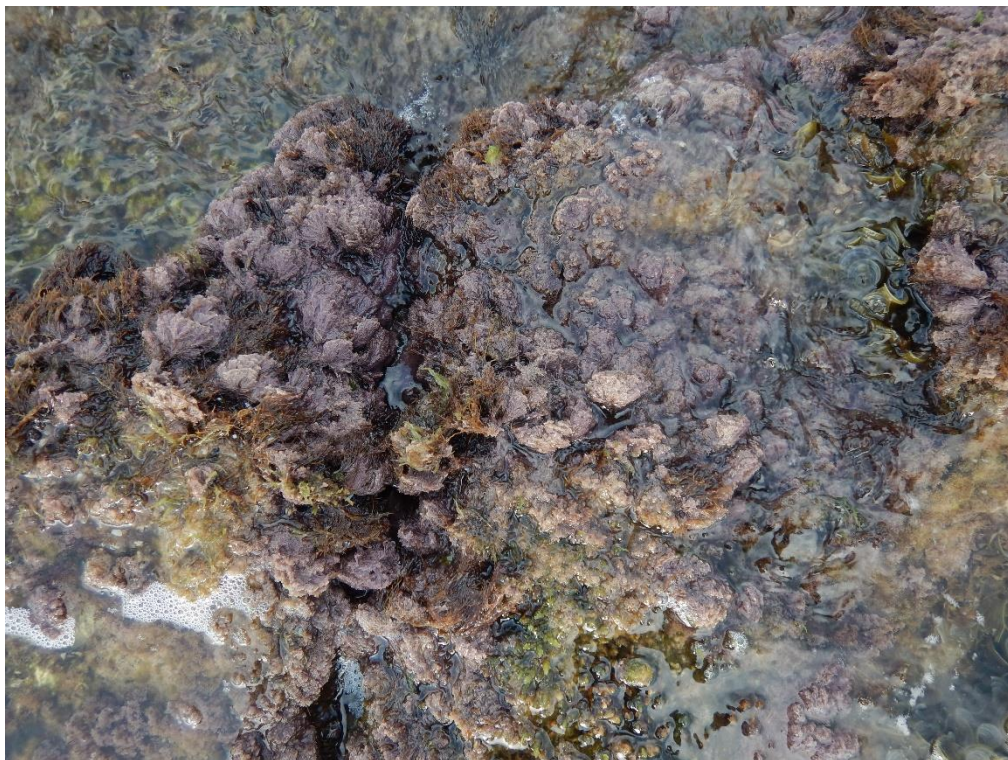
**תמונה 22: סלעי חוף, אצות (גניה מאדימה, קורלינה, לאורנציה, פטמית, אזנית ופרשדונית). אזורים בעלי צפיפות מירבית ועירבוב מינים שונים של אצות.**
