תמ"א 13 – חופי הים התיכון שינוי מס' 9/א' – נספח 2

ניתוח תא שטח 10
נתניה - בלו ביי

ס.א.ד.ג. הנדסה ובנין בע"מ

מאי 2018

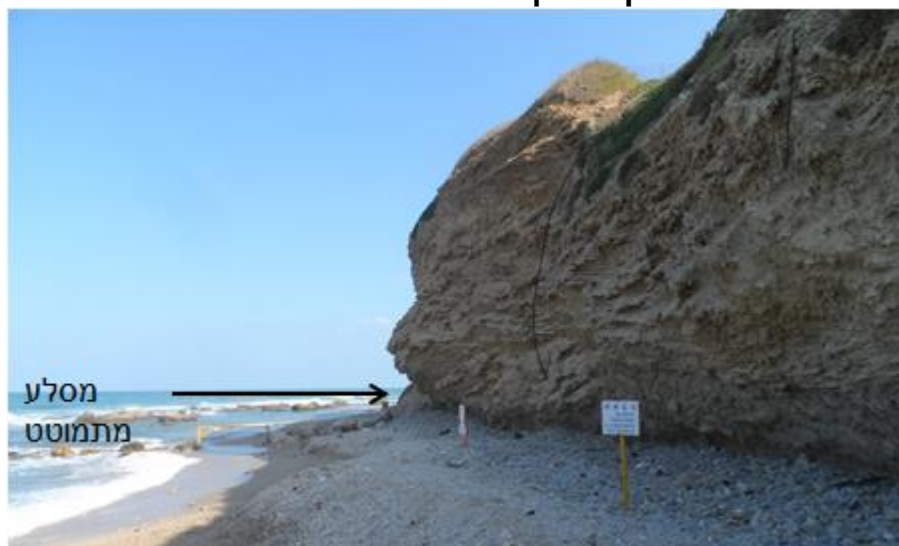
צילום 1.1.2.4 א'- בוהן המצוק

בוהן המצוק אשר גובהה כ-4-8 מטרים, מתאפיינת במסלע פריך. מעל הבוהן נמצא מדרון המצוק עליו התפתחה צמחייה תרבותית כגון צלקנית העוזרת לייצוב המדרון.

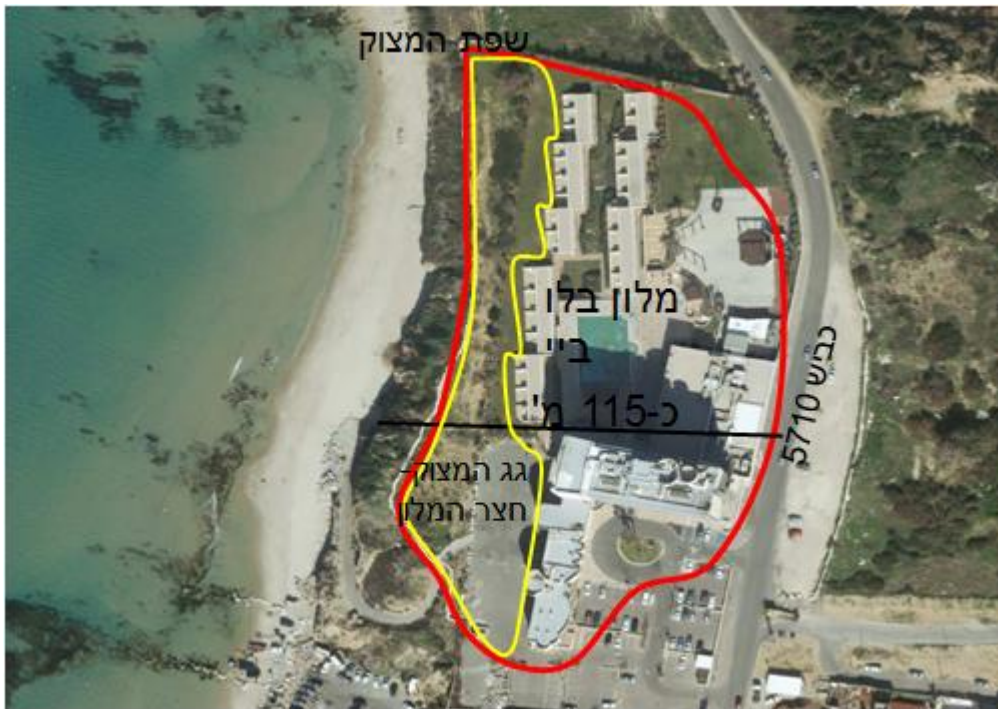
תרשים 1.1.2.5 א'- מבט על גג המצוק

בגג המצוק גדר ושורת סלעים. במרחק של כ-16 מ' מגג המצוק ממוקם מלון "בלו ביי". שטחי המלון מוגדרים על פי יעודי קרקע עד קצה גג המצוק. המלון כרגע אינו בשימוש, נמצא בשיפוצים ומגודר כולו. המרחק בין גג המצוק לבין הכביש הקרוב ביותר (כביש 5710) הינו כ-115 מטרים.

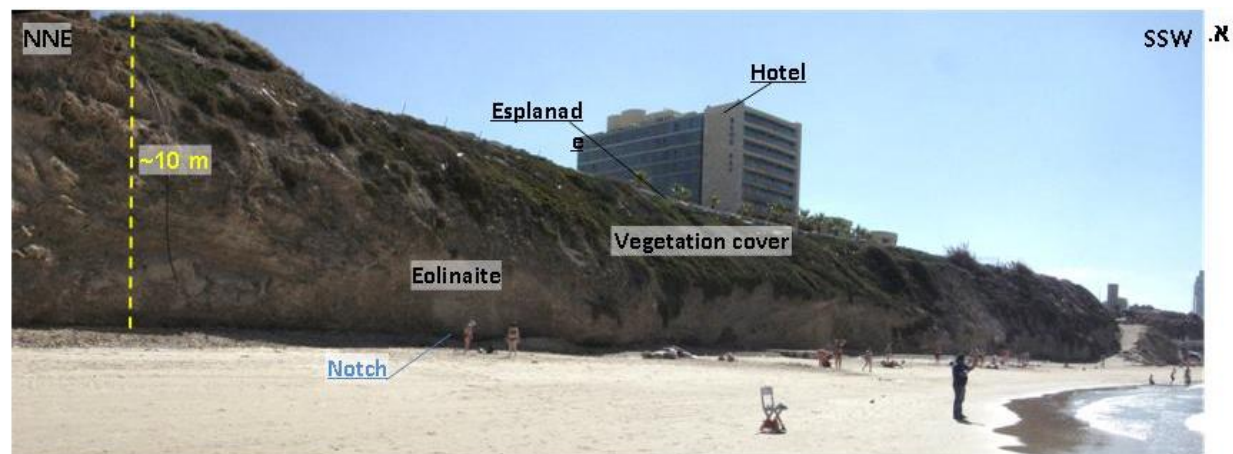
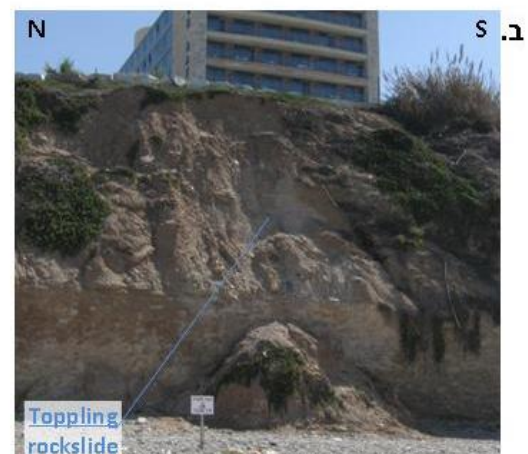
תרשים 1.1.3.1א' - יחידות ליתולוגיות ומאפייני המצוק

הקרקע מכילה פלטות כורכר שהן בעלות חוזק. אולם בחשיפה לארוזיה (השכבות הקרובות לפני המדרון) פלטות הכורכר מתפוררות והחומר הופך חולי חסר קוהזיה.

- א. יחידות ליתולוגיות עם כיסוי צמחיה בחלק העליון
ב. גלישת היפוך (Toppling) בכורכר דור

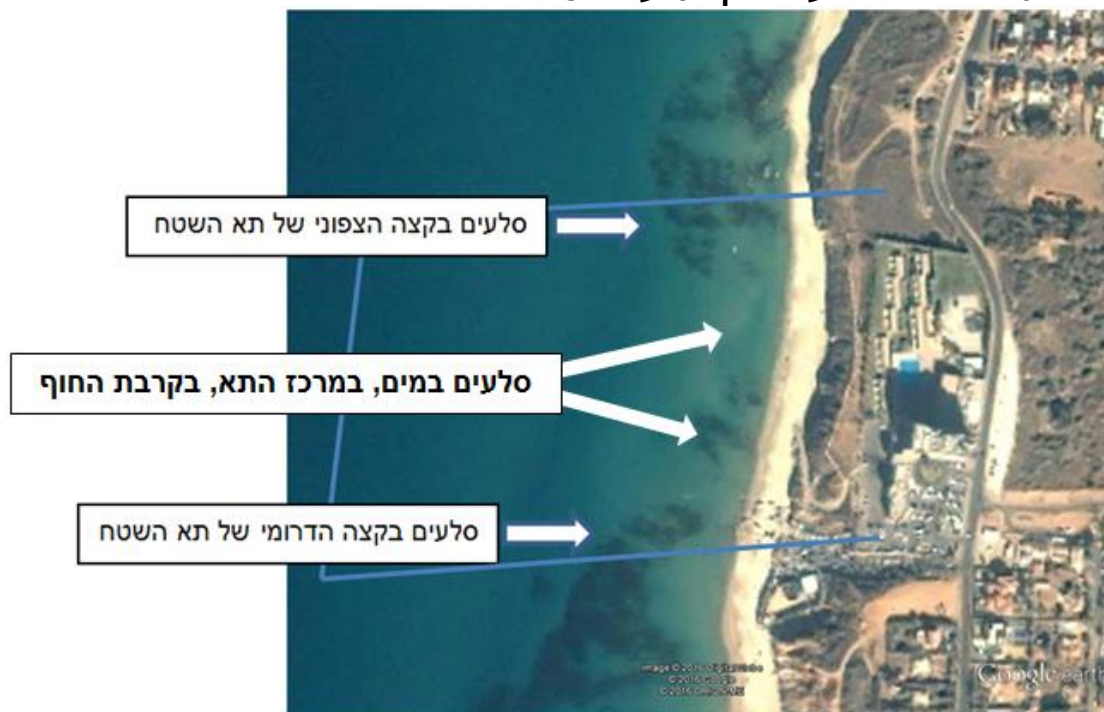
- שטח תא 10 כביכול סגור ומוגן היות ונוצר כיף מצפון עקב סלעים המפוזרים במים (צילום 1.1.4.3 א') המספקים מידה מסוימת של הגנה טבעית ודורבן מדרום. במצבי סערה, יכולת המיגון שלהם אינה משמעותית.
- קיר ים קצר בקצה הדרומי של תא 10, בבוהן המצוק.
- הדורבן הדרומי יוצר הצטברות של חול מצפון לו המרחיקה קצת את הגלים מבוהן המצוק.
- בצפון תא שטח 10 אין מיגון קיים לבוהן המצוק.
- לאורך החוף קיימים מצבורי סלעים ממקור טבעי, ככל הנראה. קיימים מצבורי פסולת בנין. ככל שידוע הם אינם קשורים להגנה קודמת על המצוק.

צילום 1.1.4.3 א' – רצועת החוף וסלעים מפוזרים במים

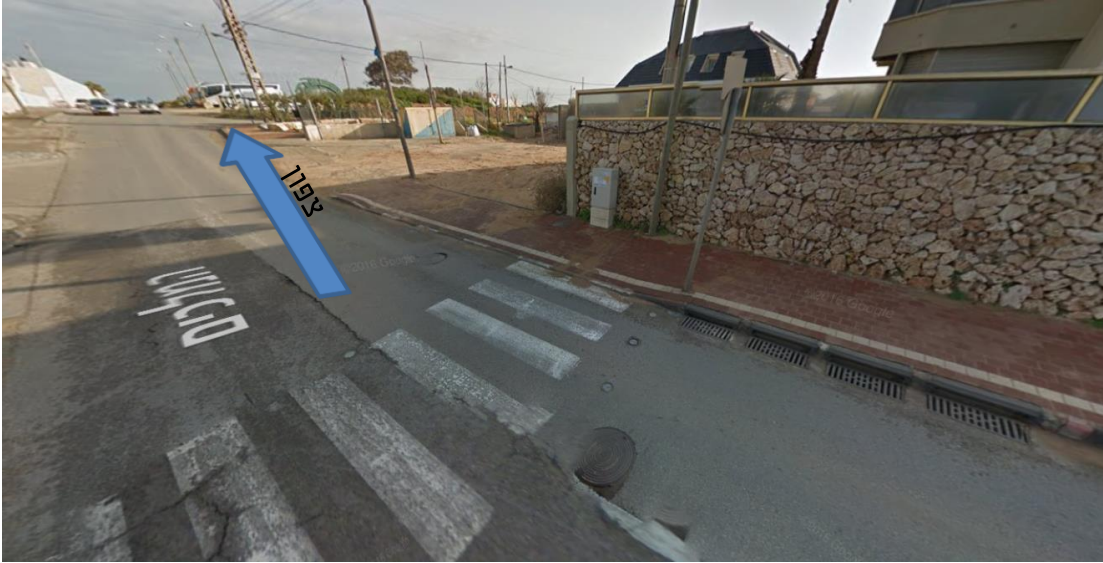
לאורך תא שטח זה רח' המלכים משופע לכיוון מזרח ולא נראה כי מתאפשרת זרימת נגר עילי חופשי לכיוון המצוק.

צילום 1.1.5.1 א' - קולטני רשת ברח' המלכים, (מפות גוגל, 2012)

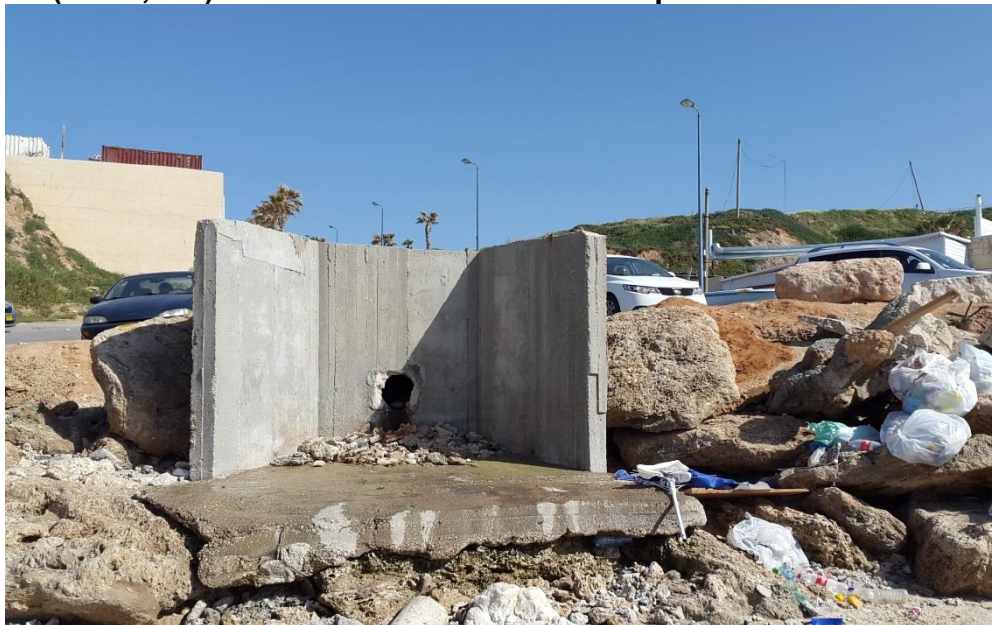
לאור המפורט לעיל המובל הקיים איננו מהווה פגיעה במצוק החופי. יחד עם זאת, כשיוחלף המובל לקוטר 1.80 (ויאפשר במוצאו ספיקות גבוהות יותר), מומלץ יהיה לתת תשומת לב למתקן המוצא בחוף הים ולמנוע יצירת ארוזיה מתחת למתקן, ככל שידרש.

צילום 1.1.5.2 א' – מובל בקוטר 60 ס"מ במוצא מתא שטח 10 (סיור, 2016)

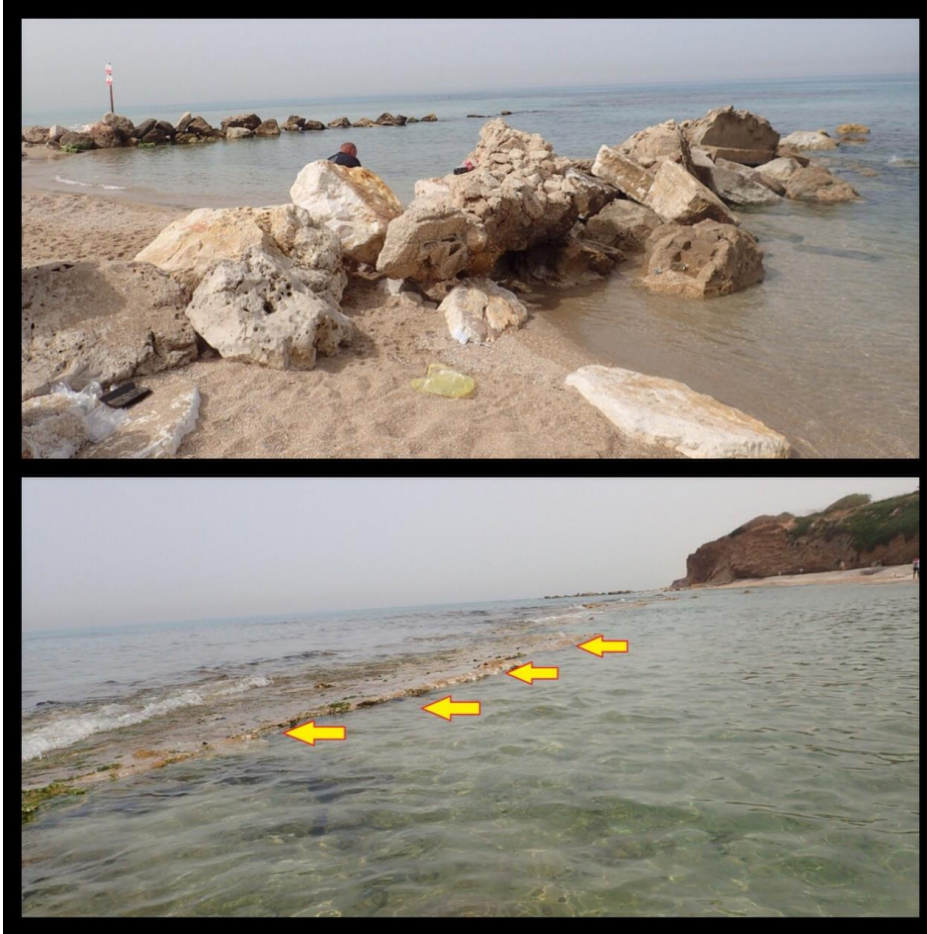
צילום 1.1.6.1 ב' – האזור הדרומי של תא שטח 10

למעלה: שתי שורות של אבנים גדולות (לא טבעיות).

למטה: בית גידול 10A – משטחי סלע חופי (בתי הגידול מסומנים על תצ"א בנספח 3). השוליים המזרחיים של אזור סלעי החוף מסומנים בחיצים צהובים. ניתן לראות לגונה שנוצרה בין הסלע החופי והחוף.

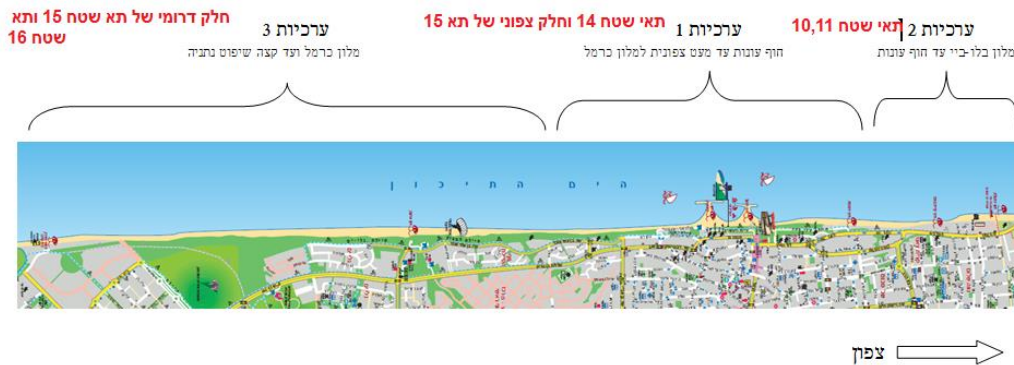
תרשים 1.1.6.4 ב' – ערכיות אקולוגית מבחינת פוטנציאל הטלות צבי ים

המפה מובאת מתוך חוות דעת של אביב אבישר (אקולוגית עיריית נתניה) מתייחסת לערכיות החופים החוליים בהקשר של פעילות הטלות של צבי ים.

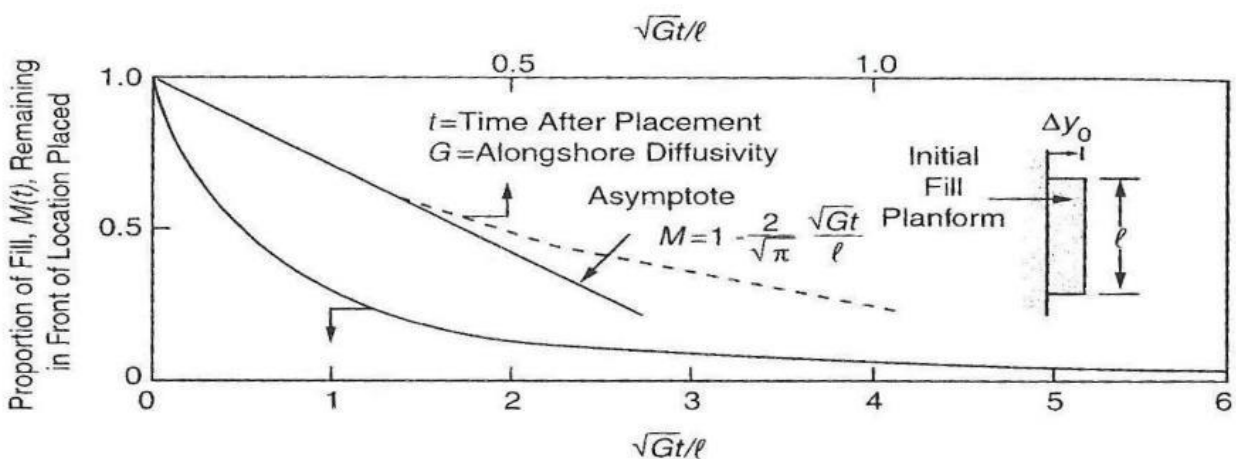
תרשים 2.1.4.2 – תוחלת החיים של נפח הזנת החול

חישוב כמויות מדויקות של חול, אורך החיים של הזנת החול ושיפוע מומלץ, ייבדקו במודל נומרי שיוגש במהלך התכנון המפורט בעתיד, לצורך קבלת היתר הבניה להזנת החול.

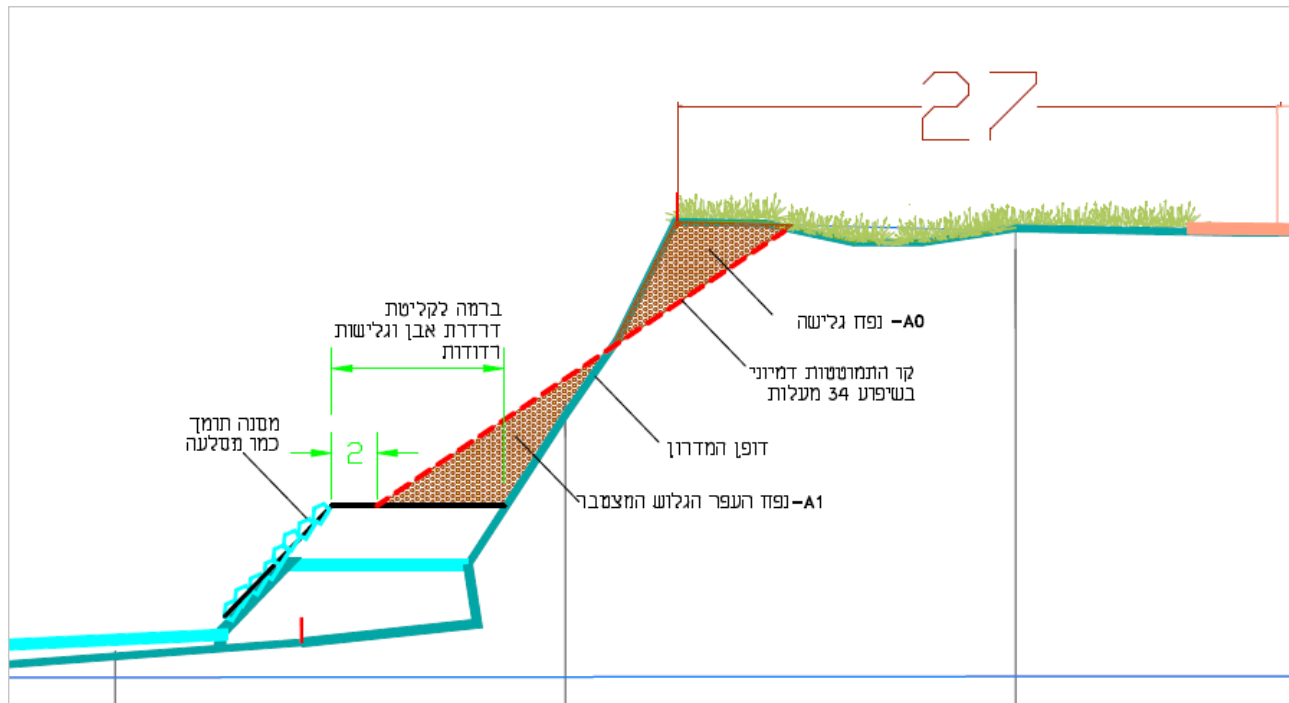
תרשים 2.2.3.1 - חתך עקרוני להערכת רוחב הברמה המינימלי הנדרש

בהנחה זו ועבור מיסלעה בגובה של עד 3 מ', הרחוב המינימלי הנדרש לראש המיסלעה הוא כ-3 מ'. בשלב התכנון המפורט תבוצע בחינה מפורטת במטרה להקטין את ממדי המסלעה כדי לצמצם את נוכחותה גם אם ידרש לשלב אמצעים גיאוטכנים נוספים, אך כל זאת מבלי לפגוע בבטיחות העוברים או שוהים בחוף.

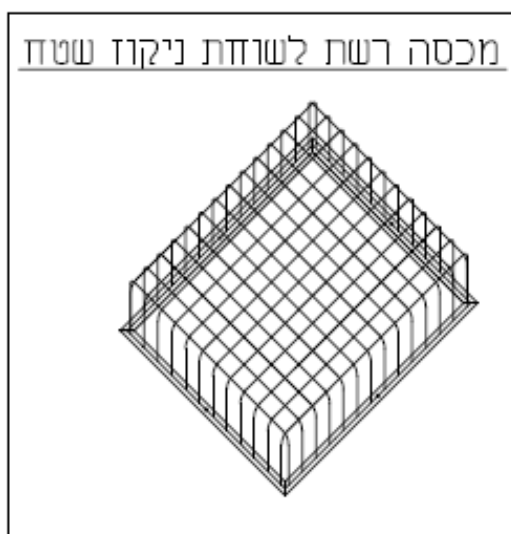
תרשים 2.4.3 - פרט רשת ניקוז שטח

שוחות הניקוז יחוברו בינהן באמצעות צינור ניקוז תת קרקעי, שיחובר במורד (בקצהו הדרומי, סמוך לקואורדינטה 186530,695200) אל נקז "עין תכלת" שבוצע לאחרונה כאחד מהמוצאים הראשיים של ניקוז שטחי העיר נתניה אל הים. מוצאי המובלים הראשיים מוסדרים במפלס חוף הים, ללא פגיעה בו.
