תמ"א 13 – חופי הים התיכון שינוי מס' 9/א'- נספח 2

ניתוח תא שטח 11
נתניה צפון

מבוא

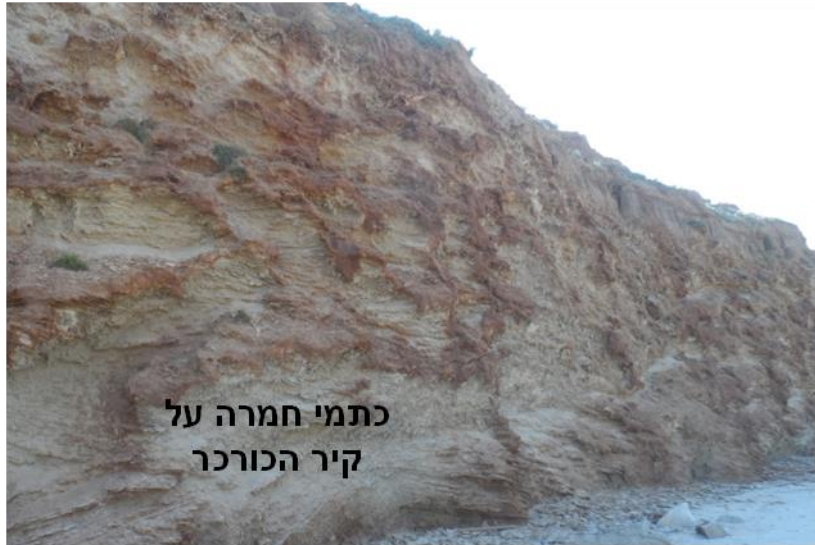
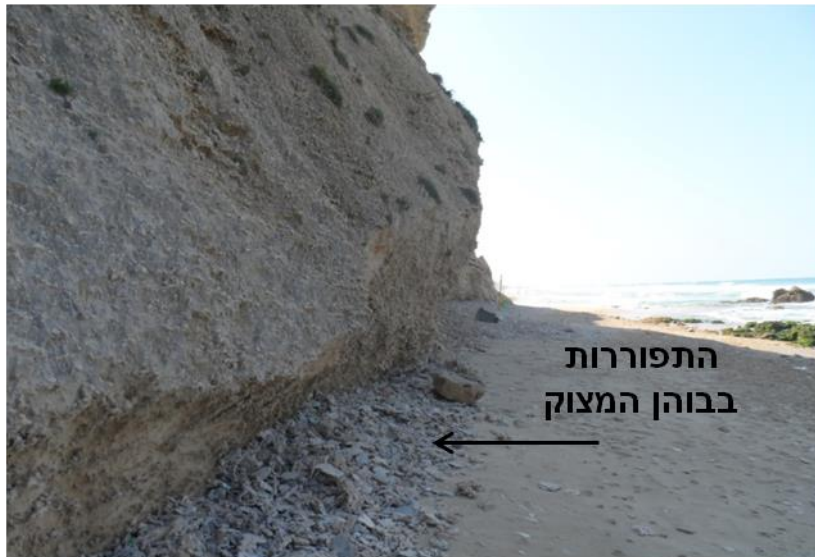
צילום 1.1.2.4 א'- בוהן המצוק

בוהן המצוק מגיעה לגובה של 10-20 מ' ומתאפיינת בקיר כורכר אנכי אשר במקומות שונים מטפסת עליו חמרה מן המדרון.

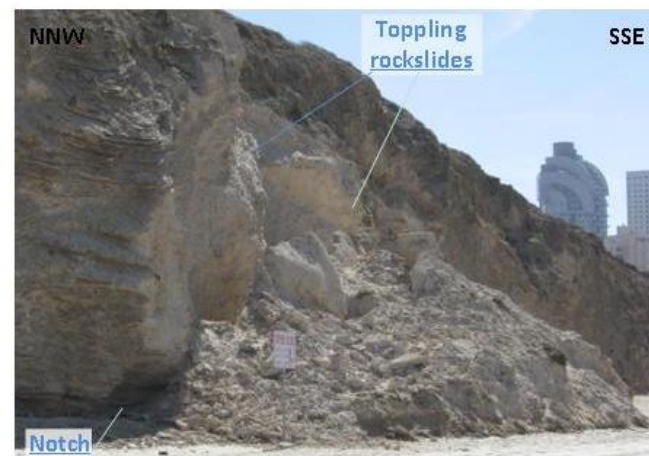
תרשים 1.1.3.1 א' - יחידה ליתולוגית בתא שטח 11 - מקטע 1

הקרקה מכילה פלטות כורכר שהן בעלות חוזק. אולם בחשיפה לארוזיה (השכבות הקרובות לפני המדרון) פלטות הכורכר מתפוררות והחומר הופך חולי חסר קוהזיה.

א. יחידות ליתולוגיות
ב. גלישת היפוך וצנר

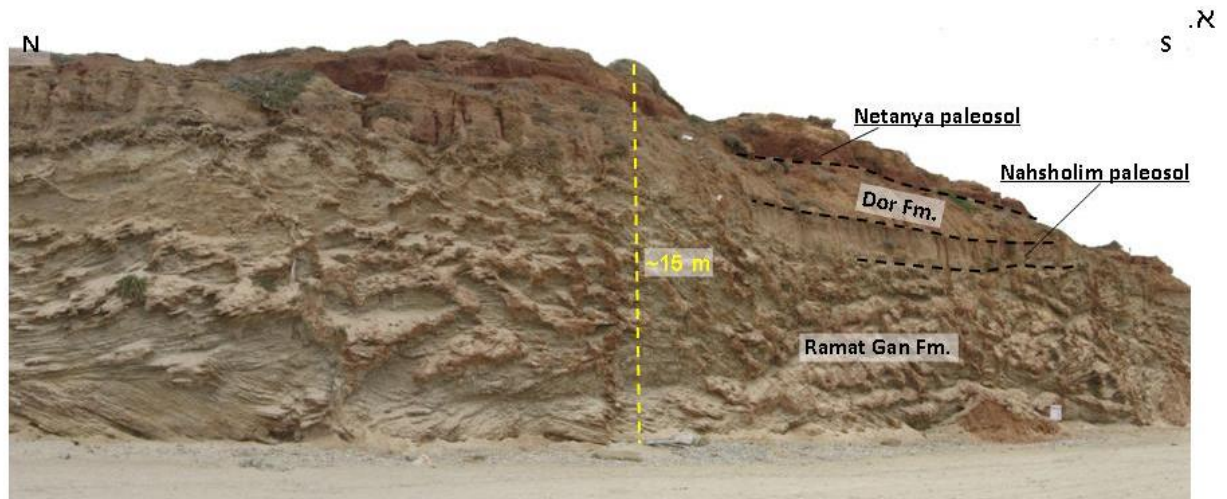
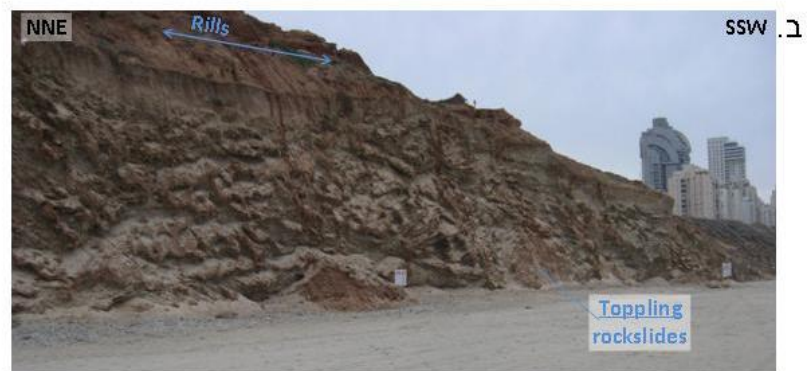
תרשים 1.1.3.1 ב' - יחידה ליתולוגית בתא שטח 11 - מקטע 2

א. יחידות ליתולוגיות
 ב. גלישת היפוך וארוזית ערוצונים (rills)

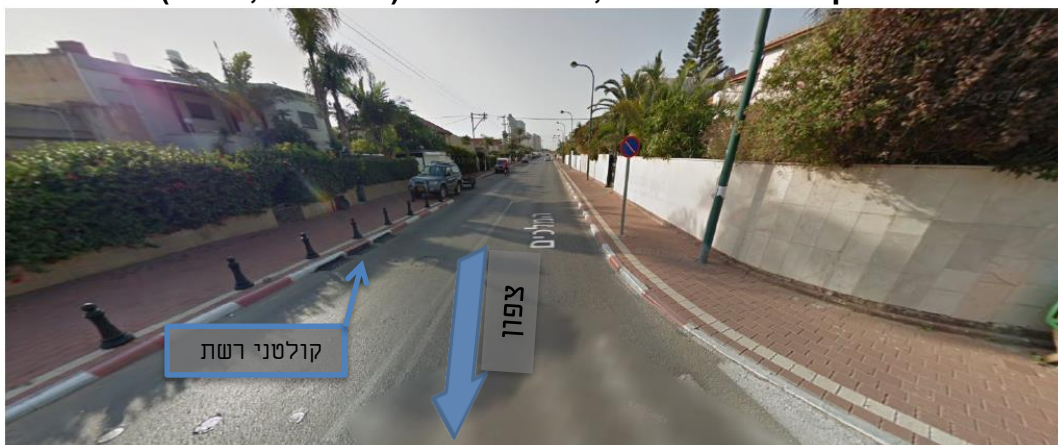
לאורך תא שטח זה הכביש משופע לכיוון מזרח ולא נראה כי מתאפשרת זרימת נגר עילי חופשי מכיוון הכביש לכיוון המצוק.

צילום 1.1.5.1 א' - קולטני רשת בכביש, בתא שטח 11 (מפות גוגל, 2012)

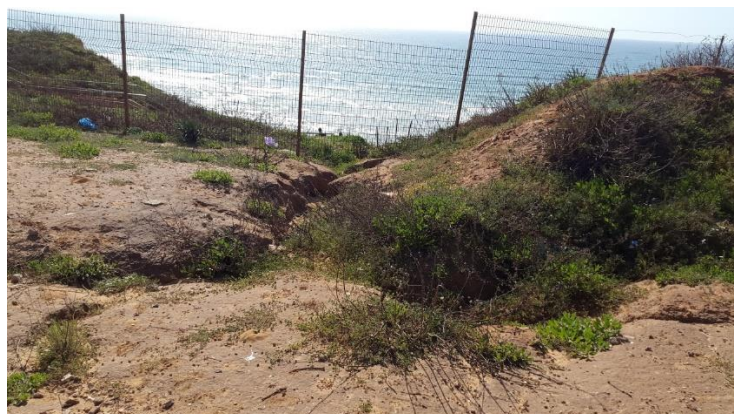
כ-50 מטרים דרומית לתא שטח 11, (בגבול עם תא שטח 12) ישנו מחתור הנגרם מזרימה לא מוסדרת בעורף גג המצוק. כיוון הזרימה מצפון מזרח לדרום מערב. המחתור נוצר בקרבה למדרגות הגישה אל חוף הרחצה הנפרד. ניתן לראות את המחתור בראש המצוק בצילום 1.1.5.1 ב'.

צילום 1.1.5.1 ב' – מחתור מנגר עילי בירידה לחוף הנפרד (סיור, 2016)

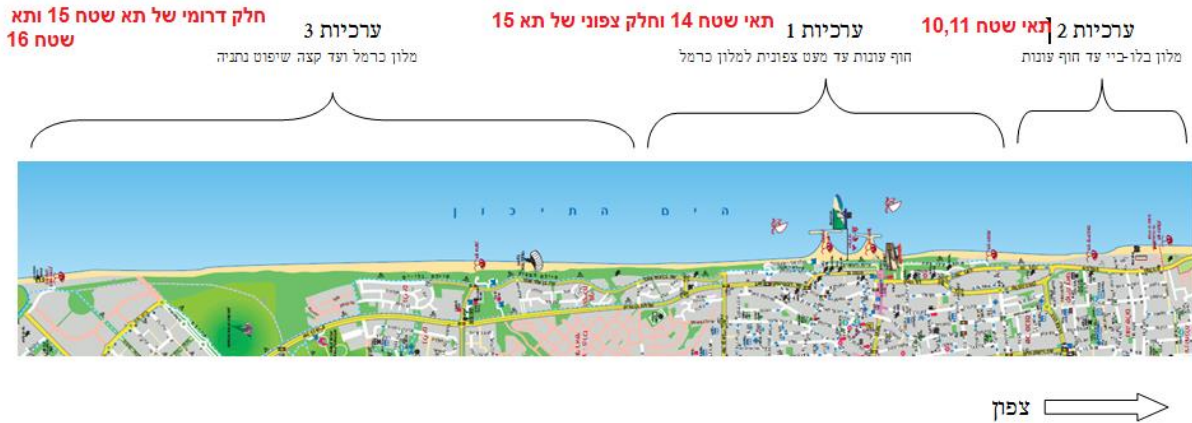
תרשים 1.1.6.4ב' – ערכיות אקולוגית מבחינת פוטנציאל הטלות צבי ים

תרשים 1.1.6.4ב' מציג ערכיות החוף מבחינת פוטנציאל הטלת צבי ים.

המפה מובאת מתוך חוות דעת של אביב אבישר (אקולוגית עיריית נתניה) מתייחסת לערכיות החופים החוליים בהקשר של פעילות הטלות של צבי ים.

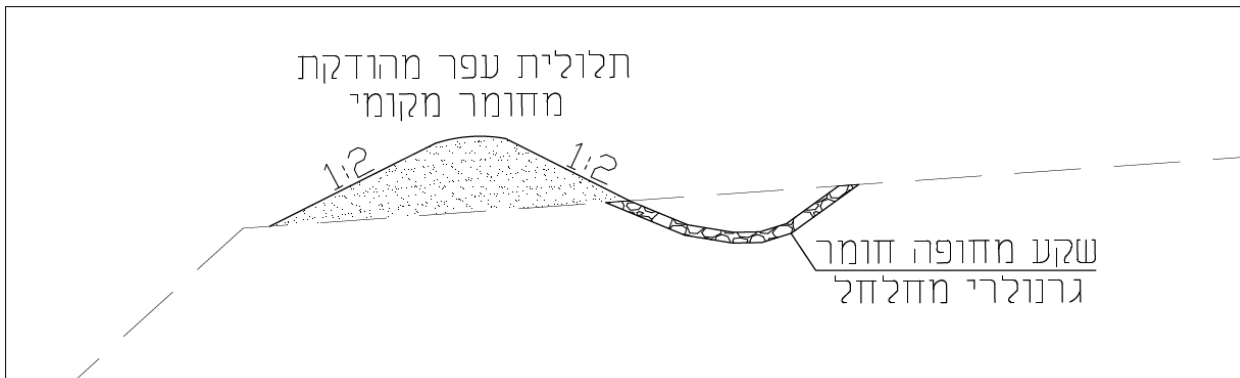
תרשים 2.4.2 – פרט תלולית עפר ושטח מחלחל

בהתייעצות עם יועץ הקרקע הוחלט כי אין לאפשר קידוחי החדרה שירווי את המצוק, אבל ניתן לאפשר לימנים מקומיים שיאצרו מים ויאפשרו חלחול מקומי במרחק העולה על 10 מטר מזרחה לשפת המצוק.

- פרטי הניקוז מתוארים בתרשימים הבאים:
- תרשים 2.4.1 – פרט הסדרת תעלה ("אמבטיה").
 - תרשים 2.4.2 – פרט תלולית עפר ושטח מחלחל.
 - תרשים 2.4.3 – פרט היפוך שיקוע.

באזור קואורדינטה 694980, 186470 (המיקום הרחב במדרגה הנ"ל) - מומלץ לבצע מעין "לימן"-תלולית גבול מינימלית ושטח חלחול מקומי לצידה. מיקום ההתלולית יהיה בסמוך לקו המצוק המערבי, ושטח מחלחל בצמוד לפינה המזרחית של המדרגה. מטרת ה"לימן" היא למנוע גלישת נגר לכיוון המצוק, ולאפשר למים לעמוד ולחלחל באיטיות מטה.
