2.2 תא שטח 26- סי אנד סאן

2.2.3 תיאור המרחב הימי

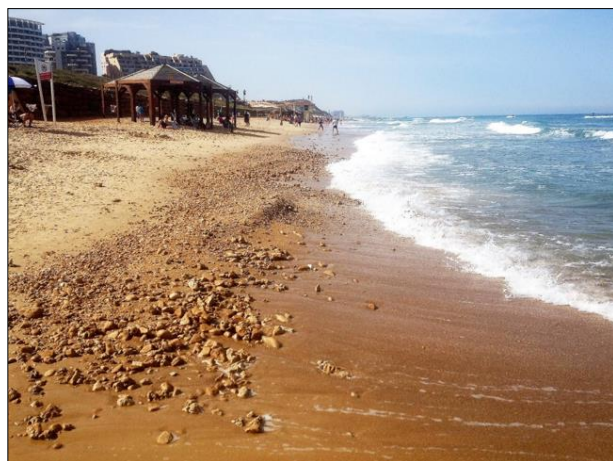
תמונה 6-1.5.2: סדימנט לא ממוין בחוף הצוק הדרומי, צולם ב-30.4.2016, נ.צ.
180360/672070

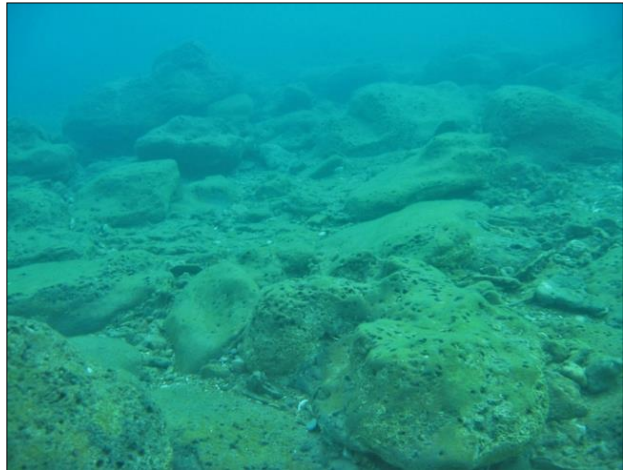
תמונה 2.1.5-7: סלעים שחוקים בעומק 3 מ',
המכוסים לסירוגין בסדימנט, צולם ב-
180200/672250, נ.צ. 6.4.2016

בתא שטח זה מפוזרים קטעי סלע-חוף שרובם חשופים בחלק מהזמן ומכוסים בסדימנט בזמנים אחרים (ראה סעיף 1.3.6.10 בהמשך). בסביבת נ.צ. 180250/672360 בעומק של כ-3 מ', משתרע גוש אבנים וסלעים שטוחים המכוסים ונחשפים לסירוגין ע"י הסדימנט-תמונה 2.1.5-7. בסקר שנערך בעונת הסתיו (25.10.2016) רוב הסלעים היו מכוסים בסדימנטים. אחוזי הכיסוי החי היו נמוכים ביותר – פחות מ-1%.

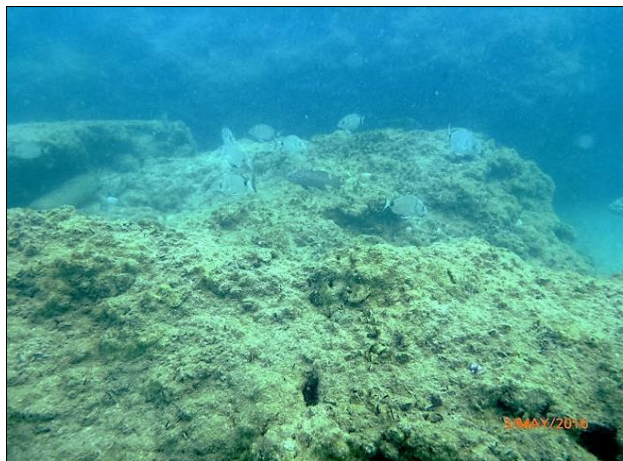
תמונה 2.1.5-8: גושי סלעים בעומק כ-5 מ', נ.צ.
180060/672420 (מחוץ לתחום הסקירה), צולם
ב-3.5.2016

ממערב לתחום התכנית, בסביבת נ.צ. 180060/672420 בעומק של כ-5 מ', ישנם גושי סלעים המכוסים ברובם באצות מעטה ובריכוזים של הצדפה המהגרת *בוצית פראונית Brachidontes pharaonic*- תמונה 2.1.5-8. אחוזי הכיסוי של האצות היו גבוהים יחסית - 50-80%. הצדפות הופיעו בדר"כ בכתמים קטנים ואחוזי הכיסוי שלהם היו נמוכים מ-5%.

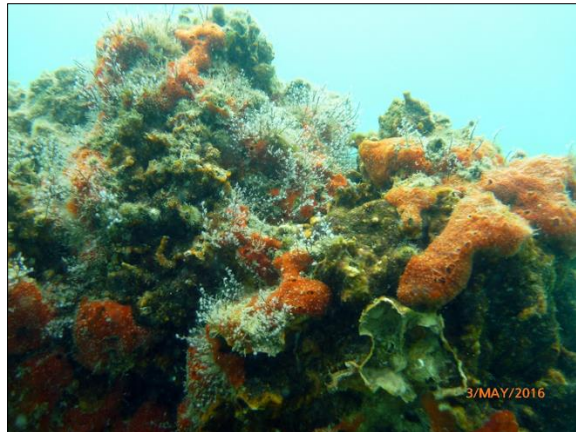
תמונה 9-2.1.5: כיסוי חי על הסלעים, נ.צ.
 180060/672420. צולם ב-3.5.2016 (מחוץ לתחום
 הסקירה)

חלקים של הסלעים, אינם חשופים לפעולות הסדימנטים מכוסים בכיסוי עשיר של אורגניזמים ישיבים: ספוגים, הידרתיים, חי-טחביים, איצטלנים ורבים אחרים- גושי סלעים אלה לא נסקרו באופן כמותי. בסקר שנערך בעונת הסתיו, חלק גדול מהאורגניזמים הצמודים לסלעים נראו במצב פיזיולוגי ירוד, אולי בגלל סדימנטציה מוגברת- תמונות 2.1.5-9-10. אחוזי הכיסוי של בעה"ח היו בדר"כ נמוכים מ-5%.

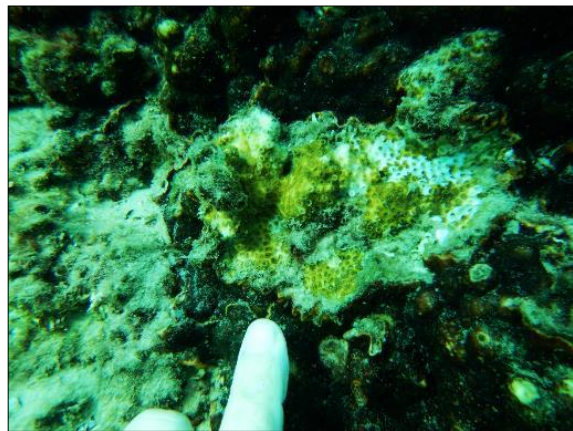
תמונה 10-2.1.5: מושבת אלמוג *Oculina patagonica* על הסלעים, במצב פיזיולוגי גרוע, נ.צ.
 180050/672430. צולם ב-25.10.2016 (מחוץ לתחום הסקירה)

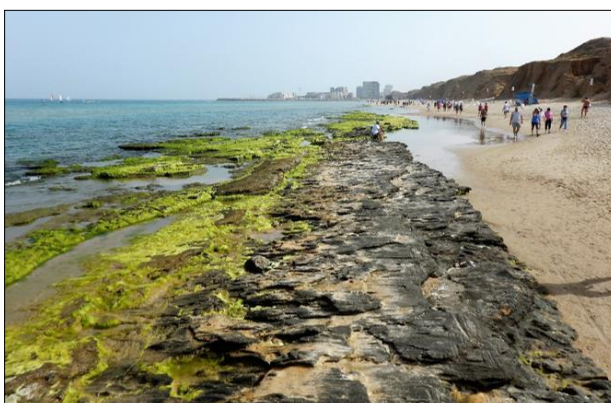
תמונה 2.1.5-11: חיגור בסלעי החוף מצפון לחוף הצוק, צולם ב-15.5.2016, נ.צ. 180550/672740

השוליים המזרחיים של הסלעים הם חגורה מוגבהת שנמצאת רוב הזמן מעל לפני הים ומעבר למפץ הגלים הרצוף. בחוף הצוק, החגורה הזו מאוכלסת בעיקר בכיסוי של אצות כחוליות שצובעות את הסלעים בשחור- תמונה 2.1.5-11.

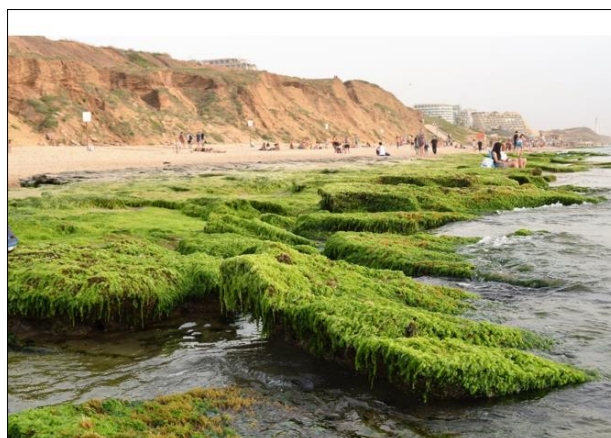
תמונה 2.1.5-12: סלעי החוף מצפון לחוף הצוק (9.4.2016), נ.צ. 180530/672700

ממערב ל"חגורה השחורה" הסלעים מכוסים (בעונת הסקר – אפריל – מאי) בכיסוי רצוף (100%) ואחיד של אצות ירוקיות מהסוגים חסנית *Ulva spp.* ופרשדונית *Enteromorpha spp.* הירוקיות הן מהירות צמיחה אך רגישות להתייבשות. לכן הן מאפיינות בעיקר בתי גידול קצרי מועד. האצה היחידה שמלווה את הירוקיות בעונת האביב היא האצה האדומית אגרית *Gracilaria sp.* – תמונה 2.1.5-12. בזמנים שהאצות חיות על גבי הסלעים, הן מכסות את רוב הסלעים החשופים שבחגורת הכרית. אחוזי הכיסוי שלהן גבוהים ומגיעים ל-20-80%. שאר שטחי הסלעים מכוסים בסדימנט.

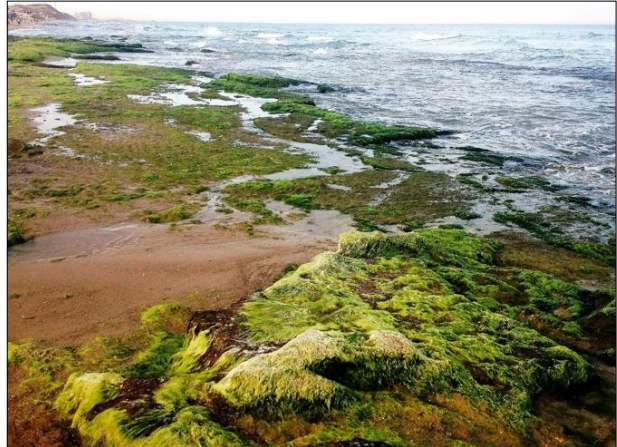
תמונה 2.1.5-13 : סלעי החוף מצפון לחוף הצוק
(25.4.2016), נ.צ. 180530/672700

בולט העדרם הכמעט מוחלט של בע"ח ישיבים על סלעי החוף בתא שטח זה. חלזונות, צדפות ובלוטי ים שמאפיינים בתי גידול דומים, כמעט ולא נמצאו על גבי הסלעים בתא שטח זה. הסיבה לכך היא שסלעים אלה נפגעים כנראה באופן תדיר מכיסוי ושחיקה של סדימנטים מצד אחד ומחשיפה לאוויר ויובש מצד שני (תמונה 2.1.5-13). לא ברור במה שונים הסלעים בתא שטח זה מהסלעים בחופים קרובים כמו תל ברוך וסי אנד סאן.

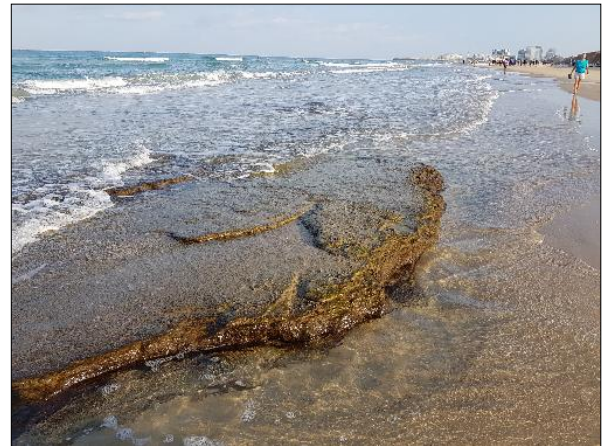
תמונה 2.1.5-14 : סלע חוף בודד חשוף בעונת הסתיו
(22.10.2016), נ.צ. 180460/672420

ואכן, כמעט כל סלעי החוף שהיו חשופים מסדימנטים ומכוסים באצות בעונת האביב, כוסו בסדימנטים ולא בלטו על פני השטח במשך הקיץ והסתיו. רק קטע סלע של מטרים ספורים (נ.צ. 180475/672500) לא היה מכוסה בחול וגם הוא היה חשוף כמעט לגמרי מכיסוי חי של אצות- תמונה 2.1.5-14.

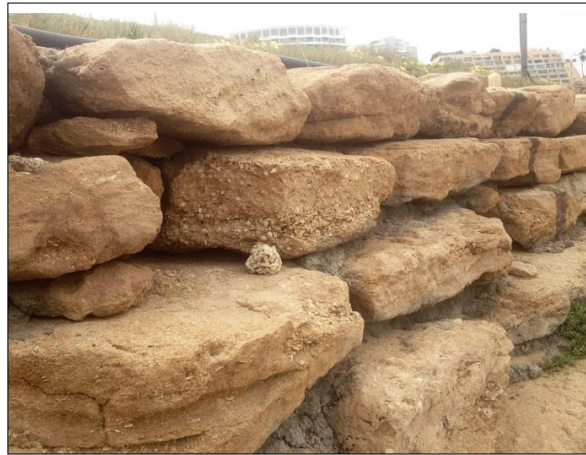
תמונה 15-2.1.5 : מסלעה הבנויה מסלעי חוף
 שהוצאו מהים, צולם ב-06.5.2016, נ.צ.
 180450/672200

סלעי החוף בתת-הכרית, במים רדודים חשופים ברובם וכמעט אינם מכוסים ע"י צמחים ובע"ח ישיבים. נראה כי הסיבה העיקרית לכך היא תנועת החול המוסע ע"י הגלים. החול שוחק את הסלעים ומונע התיישבות יצורים נייחים עליהם. הסלעים ברובם חשופים מכיסוי חי ומכוסים בשכבה דקה של סדימנט ואצות מעטה turf algae זעירות. בבית גידול זה נפוצים מדי פעם מרבדים קצרי מועד של אצות ירוקיות שצומחות למשך תקופה קצרה ונעלמות בהמשך. בעבר, סלעי חוף היו כנראה נפוצים לאורך חלקים ארוכים של חוף הצוק. חלק גדול מהמסלעה שנבנתה לאורך החוף מורכבת מסלעי חוף- תמונה 2.1.5-15.

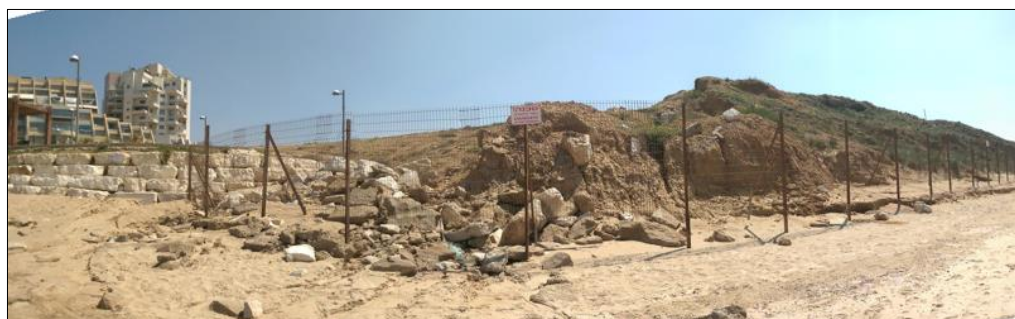
מבט 5 : אי
הסדרה של
זרימת מי נגר
בגמר הפיתוח
גרמה לזירוז
בליית המצוק

מהטיילת יש מבט פתוח ואיכותי לכיוון הים לכל אורכה. בקצה הדרומי, בחיבור לשאריות המצוק הטבעי שנותר, ניתן להבחין בהרס המצוק שהיה בתא שטח זה. בקצה הפיתוח לא נעשתה הסדרה של מי נגר, מה שגרם להרס וארוזיה של המצוק שנותר. לטיילת עצמה אין איכויות נופיות גבוהות. קיים מחסור בצל. אין עצים משמעותיים, המדשאה במצב טעון שיפור. לצד מזרח ניבט קיר המסלעה של מתחם סי אנד סאן, וכן המבנה עצמו.

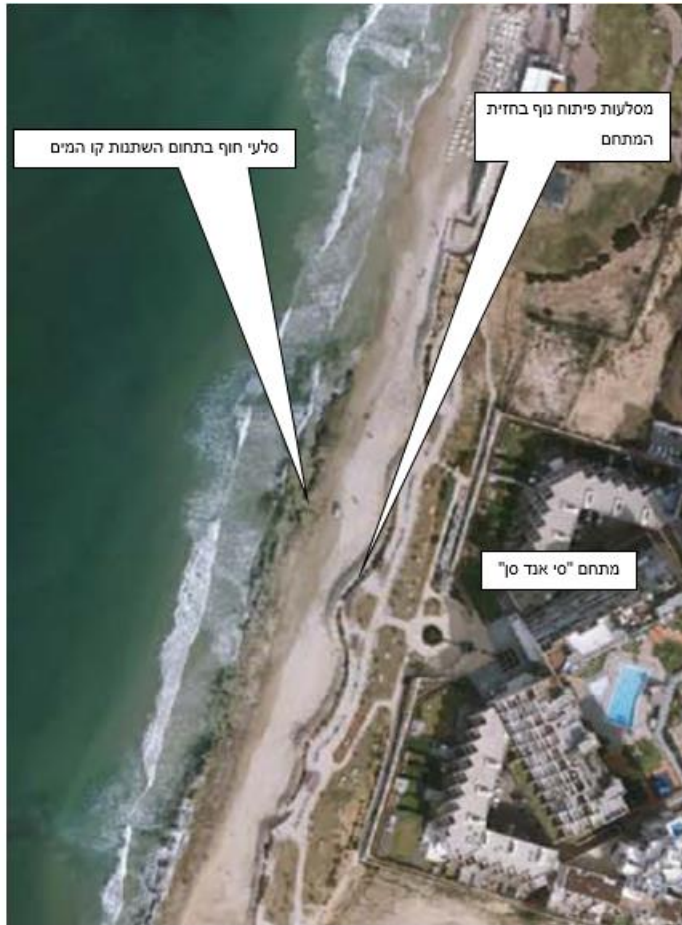
תמונה 1-2.2.3: שימושים על רקע תצ"א- תא שטח סי אנד סאן

בתמונה 1-2.2.3 להלן ניתן להבחין בבירור במאפיינים העיקריים של המקטע, כדלהלן:

- רצועת סלעי חוף בתחום השתנות מפלס המים
- רצועת חוף ברוחב של עד 25 מ'
- פיתוח בעורף רצועת החוף כמעט לכל אורך המקטע
- שיפוע חוף מתון הגורם להצפת גלים בעת סערות לא גבוהות
- העדר מצוק אלא פיתוח נופי של המתחם

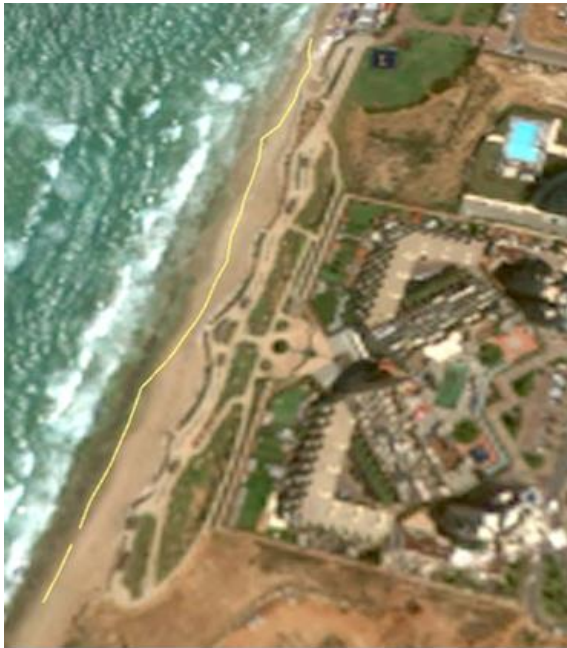
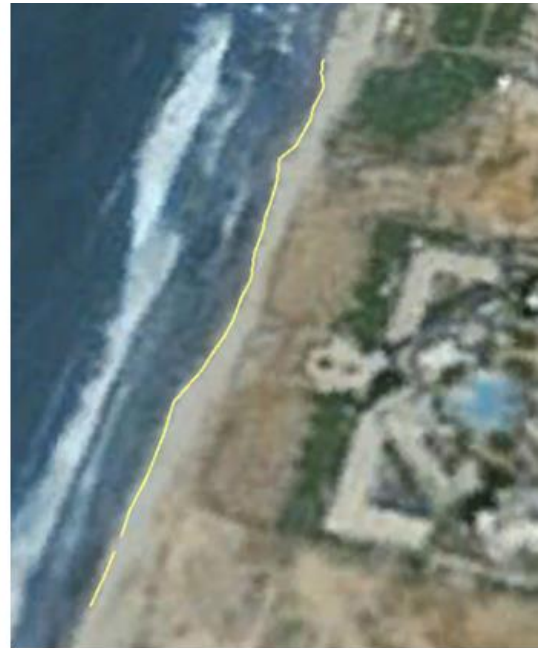
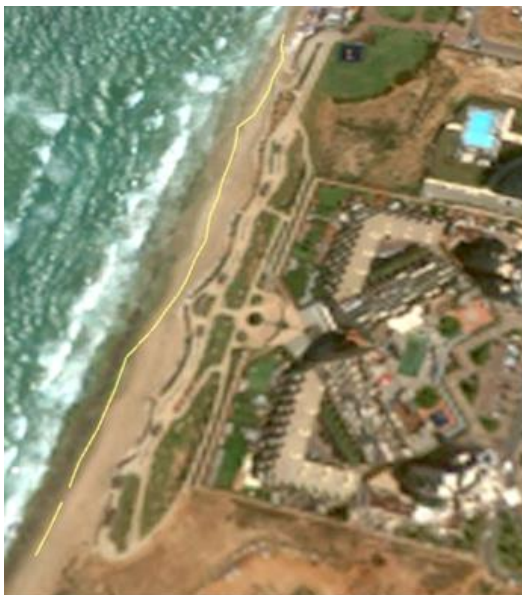
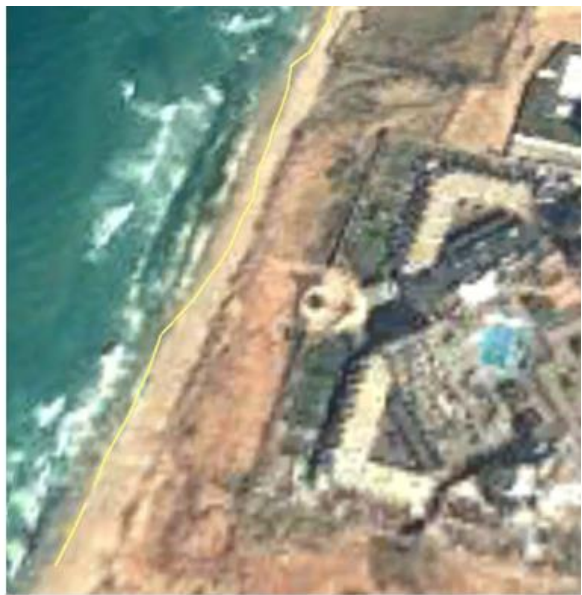
תמונה 3-2.2 : השתנות קו המים ורוחב רצועת החוף במהלך השנים 2004-2015 (הקו הצהוב הוא קו המים משנת 2004)

בתמונה 2.2.3-3 מוצגים צילומים לקוחים מ-Google Earth המכסים תקופה של עשור החל משנת 2004. כללית, השינויים בקו המים אינם קיצוניים אולם בהחלט ניתן להבחין בהסטת תחום החול היבש מזרחה בשיעור של כמחצית רוחב רצועת החוף. שינויים אלו נובעים מעונתיות וגם מהימצאות רצועת סלעי חוף בעלות שיפוע אופקי קטן.

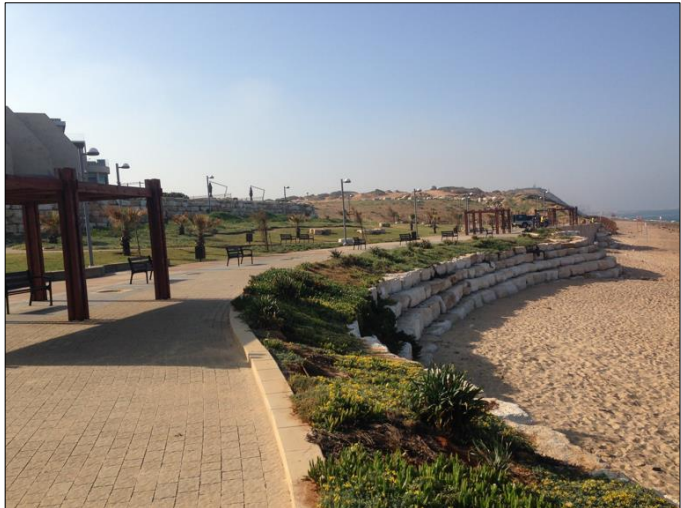
תמונה 1-2.2.4: מדרון מוסדר עם מסלעה בבוהן ובגג המדרון (מבט מכיוון צפון לדרום)

בהתאם לתא 25, גם תא שטח זה מאופיין בפיתוח מוגבר בעיקר ע"י מסלעות מוסדרות. לאורך כל המדרון יש מסלעות בבוהן ובגג המדרון, כאשר בניהם קיימת טיילת להולכי רגל. החוף באזור זה רחב יותר. לא נצפו בעיות יציבות כתוצאה מזרימת נגר עילי על המדרון או סחף כלשהו (תמונה 1-2.2.4). יש לציין כי בתא זה לא מדובר כלל על מצוק אלא על מדרון המוסדר נופי באופן נרחב.

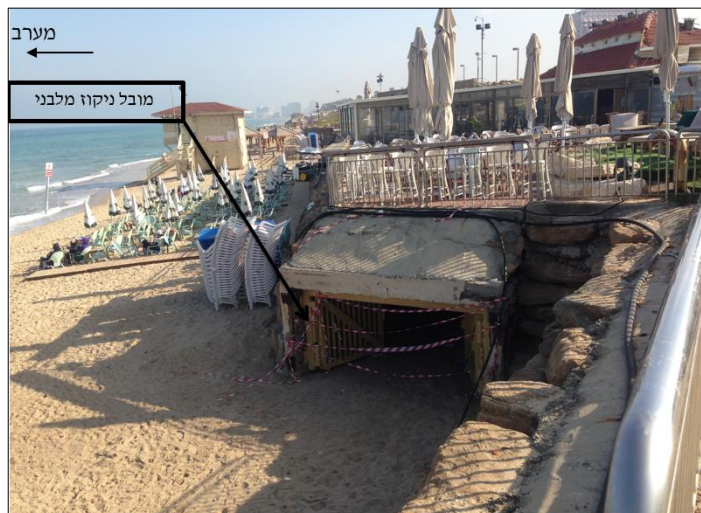
תמונה 2-2.2.4: מובל ניקוז מלבני (מבט מכיוון דרום לצפון)

בין תא 25 – חוף הצוק לבין תא 26 – סי אנד סאן קיים מובל ניקוז מלבני שבתוכו נמצאת תחנת שאיבה למי קיץ. ממידע שהתקבל מעריית ת"א, כל שטח מתחם סי אנד סאן מנוקז מזרחה ומתחבר לאותו מובל ניקוז מחוץ לשטח. מעיריית ת"א לא התקבל מידע כלשהו בעניין פגיעה ביציבות המדרון הנגרמת כתוצאה מובל ניקוז זה וגם לא נצפתה אחת כזו בשטח.

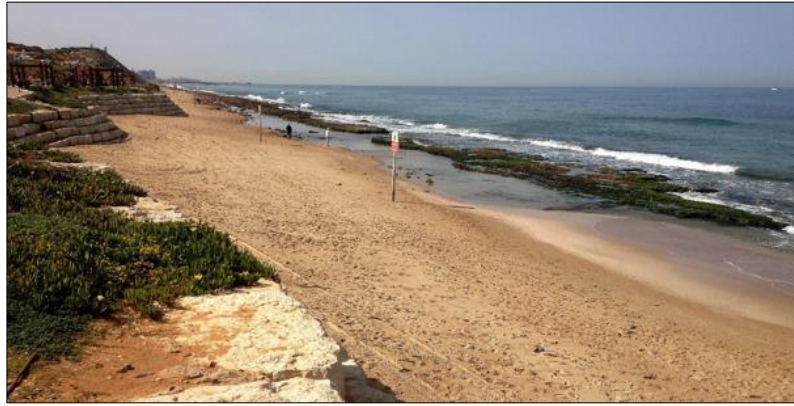
תמונה 3-2.2.5: חגורת סלעי חוף.

נמשכת מ-Sea & Sun עד תל

ברוך, צולם בתאריך 19.3.2016,

נ.צ. 180300/671820

סלעי החוף שנמשכים דרומה הם חלק מרצועה ארוכה של סלעי חוף שנמשכת עד תל-ברוך צפון-תמונה 3-2.5.

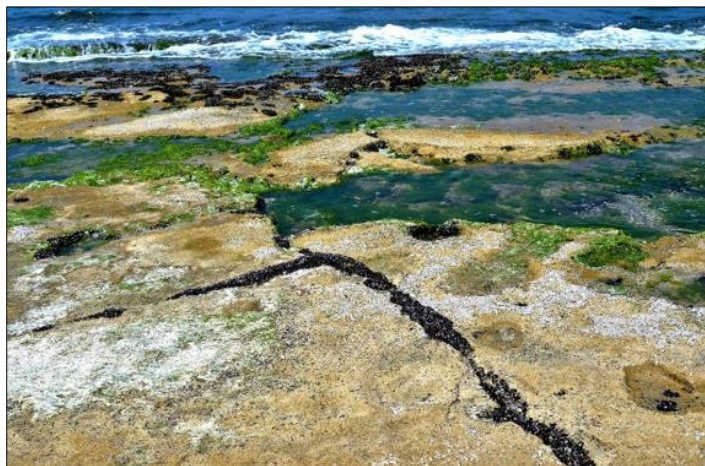
תמונה 4-2.2.5: חיגור בסלעי החוף. בחוף

Sea & Sun. מבט מערבה. צולם

בתאריך 18.4.2016, נ.צ. 180230/671690.

בתחתית הצילום, בלוטי ים ובוצית

פרעונית. בקרבת הים, אצות ירוקיות

וכיסוי רציף של בוצית פרעונית.

הקצה המזרחי של הסלעים הוא חגורה מוגבהת שנמצאת רוב הזמן מעל לפני הים ומעבר למפץ הגלים הרצוף. חגורה זו מאוכלסת בעיקר ע"י החלזונות צלחית מכחילה *Patella caerulea*, צלחית ים-סופית *Cellana rota*, חופית חיוורת *Melaraphe neritoides* וחופית מנוקדת *Echnolittorina punctata* ובלוטי הים בלוטון שטוח *Euraphia depressa* ובלוט מצוי *Chthamalus stellatus*. בחגורה זו ישנם כתמים הנמוכים מעט מפני השטח. שקעים אלה מכוסים לעתים בריכוזים מצומצמים של צדפות בוצית פרעונית *Brachidontes pharaonic* ואצות ירוקיות, שנמצאות בדרי"כ בחגורה מערבית יותר. בבית גידול זה, הכיסוי החי אינו עולה על 10%. האצות בבית גידול זה הן קצרות חיים, מלבינות ומתות עם אירוע השפל הקרוב- תמונה 4-2.2.5.

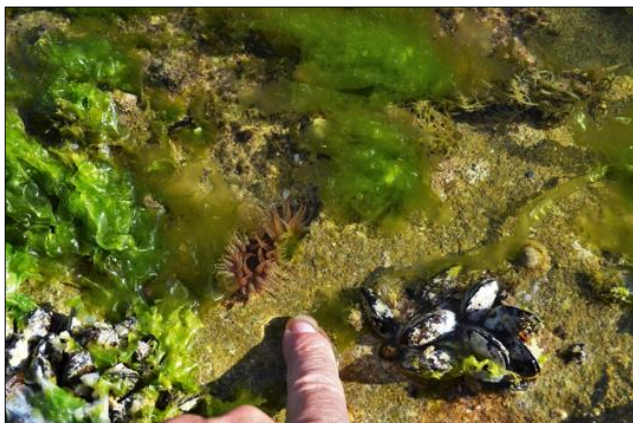
תמונה 7-2.2.5: פניית הסדקים על סלע חוף.
צולם בתאריך 18.4.2016, נ.צ. 180230/671630

חברת הבנטוס של סלעי החוף עשויה להיות עשירה ומגוונת, אך לרוב היא מגוונת פחות מזו של חברת טבלאות הגידוד. (רילוב וגיא-חיים, 2013) בין השאר, נפוצים על גבי הסלעים שושנות הים שושנה אדומה *Actinia equina* ופנינית הסדקים *Bunadactis gammacea* והסרטן סלען זיפני *Eriphia verrucosa*. (תמונות 2.5.5-6-2.5.5-8 בהתאמה).

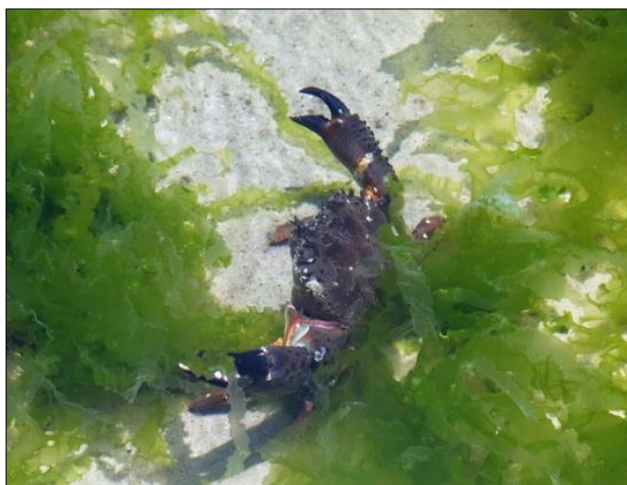
תמונה 8-2.2.5: סלען זיפני על סלע חוף. צולם
בתאריך 18.4.2016, נ.צ. 180230/671630

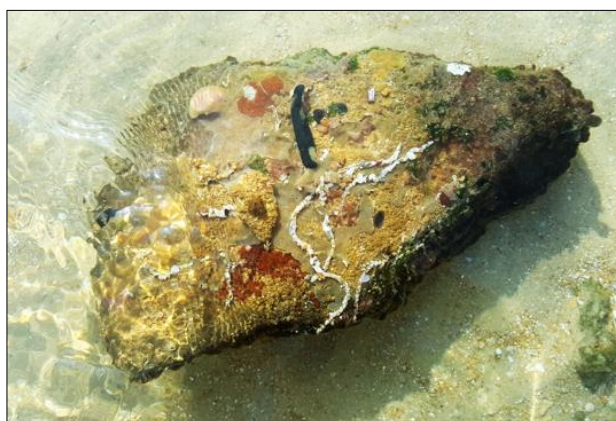
תמונה 9-2.2.5: כיסוי חי על תחתית אבן. צולם
בתאריך 18.4.2016, נ.צ. 180280/671800

ממזרח לחגורת סלעי החוף ישנה רצועה שקועה המכוסה במי הים ברוב הזמן (תמונות 1-2.5.5 ו-2.5.5-3 לעיל) על הקרקעית מפורזות אבנים שגודלם 20-50 ס"מ המהוות בית גידול עשיר ומעניין. בתחתית האבנים (הצד שאינו חשוף לתחרות עם אצות ולטריפה ע"י דגים) ישנו מגוון של חסרי חוליות ישיבים. וביניהם תולעים רב-זיפיות, רכיכות ואיצטלנים – תמונה 9-2.5.5. בחגורת המים הרדודים שעומקים אינו עולה על 40 ס"מ, נפוצות להקות של דגיגים, בעיקר בני משפחות ספרוסיים Sparidae וקיפוניים Mugilidae.

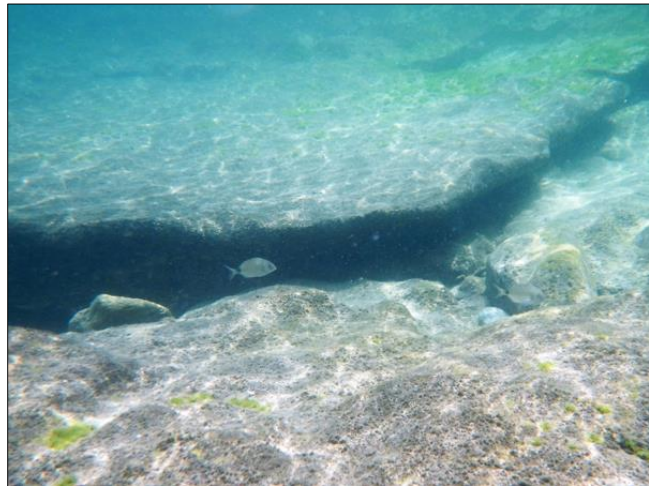
תמונה 2.2.5-10: סרגוס מסורטט בין סלעים שחוקים. צולם בתאריך 15.5.2016, נ.צ. 180190/671680

סלעי החוף בתת-הכרית במים רדודים, חשופים ברובם וכמעט אינם מכוסים ע"י צמחים ובע"ח ישיבים. נראה כי הסיבה העיקרית לכך היא תנועת החול המוסע ע"י הגלים. החול שוחק את הסלעים ומונע התיישבות יצורים נייחים עליהם. הסלעים ברובם חשופים מכיסוי חי ומכוסים בשכבה דקה של סדימנט ואצות מעטה turf algae זעירות. בבית גידול זה נפוצים מדי פעם מרבדים קצרי מועד של אצות ירוקיות שצומחות למשך תקופה קצרה ונעלמות בהמשך- תמונה 2.5.5-10.

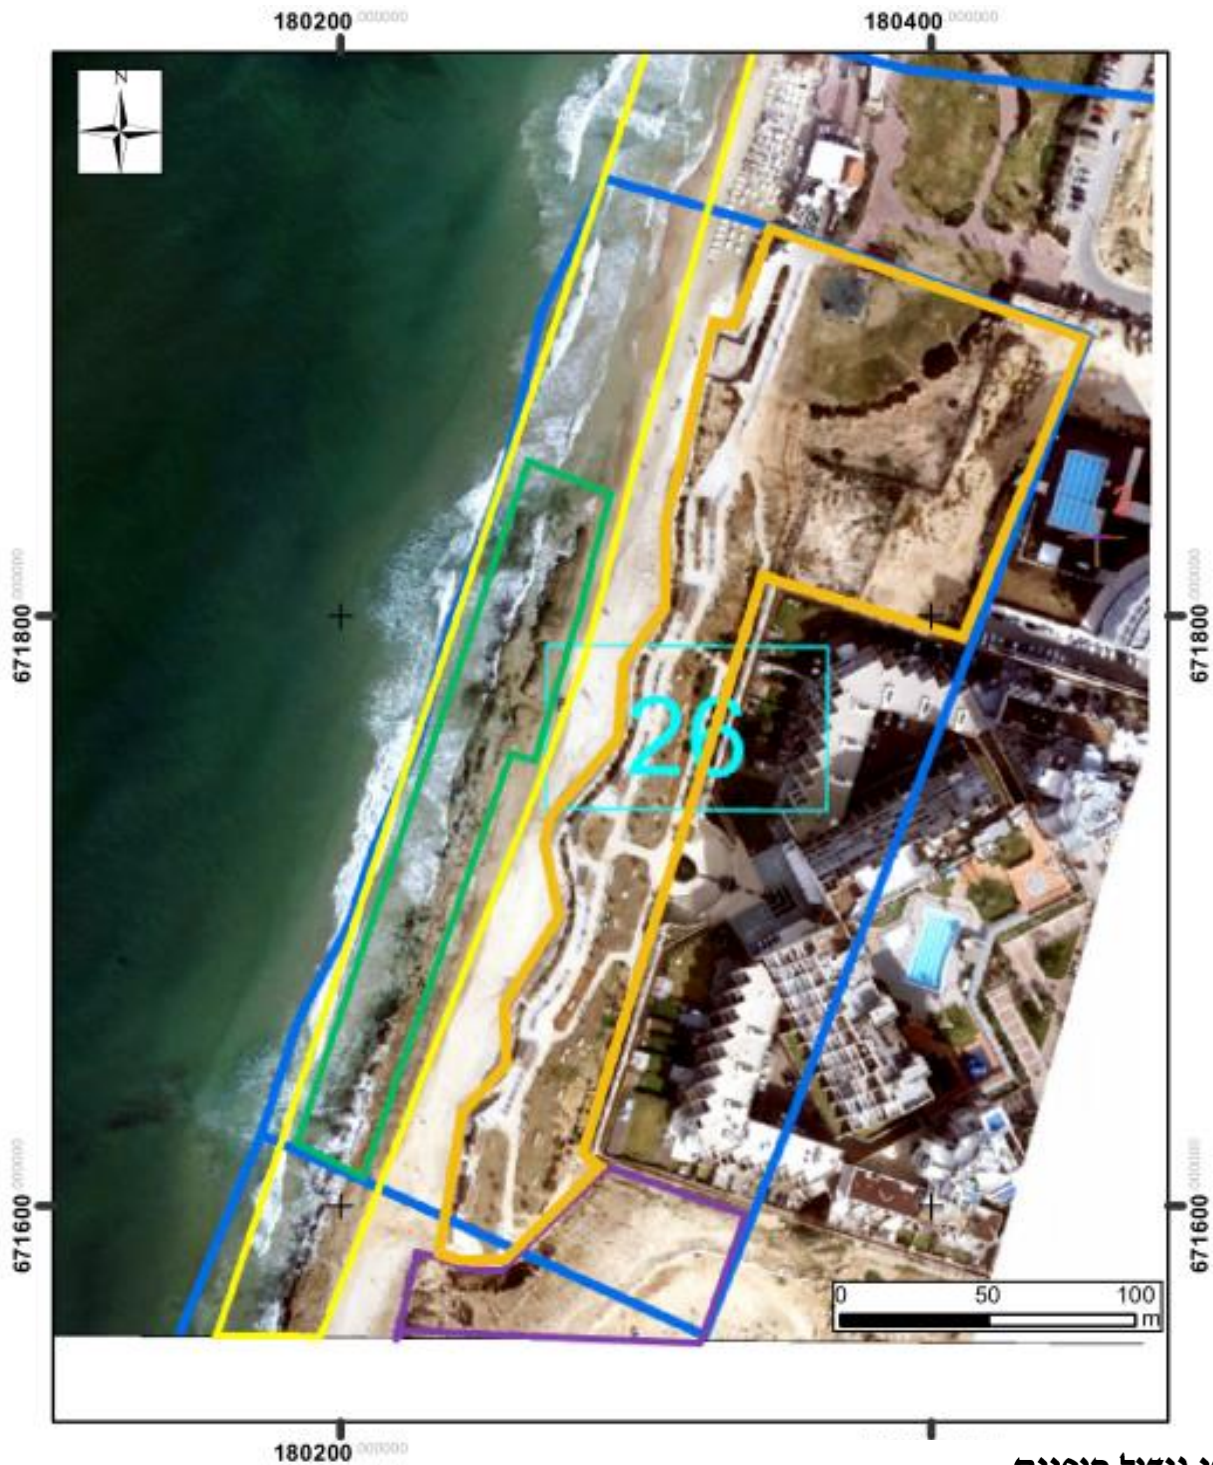
תרשים 1-2.2.5: סי אנד סאן- ערכיות אקולוגית של בתי גידול יבשתיים וחופיים

בתי גידול חופיים

סלעי חוף – רגישות וערכיות גבוהה ■

מצע רך - רגישות וערכיות נמוכה ■

בתי גידול יבשתיים

מצוק חופי וראש מצוק- רגישות וערכיות בינונית ■

שטח מופר - רגישות וערכיות גבוהה ■

מיפוי בתי הגידול בתא השטח מוצג בתרשים 2.2.5-1 להלן.
