## 2.3 תא שטח 8- כפר נוער נעורים

## 2.4 תא שטח 9B- חוף נעורים

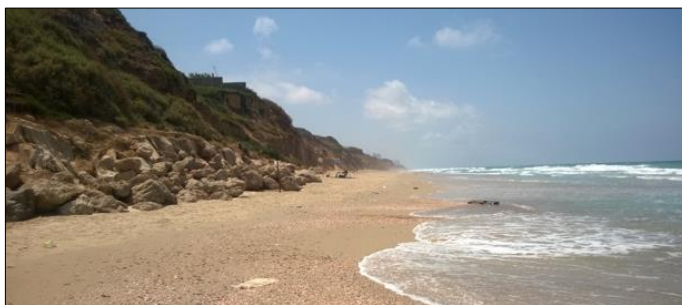
תמונה 2.2.2-10 : חוף רחב יחסית ומתון. מסלעה ובגבה מילוי של חול על גבי יריעות גיאוטכניות

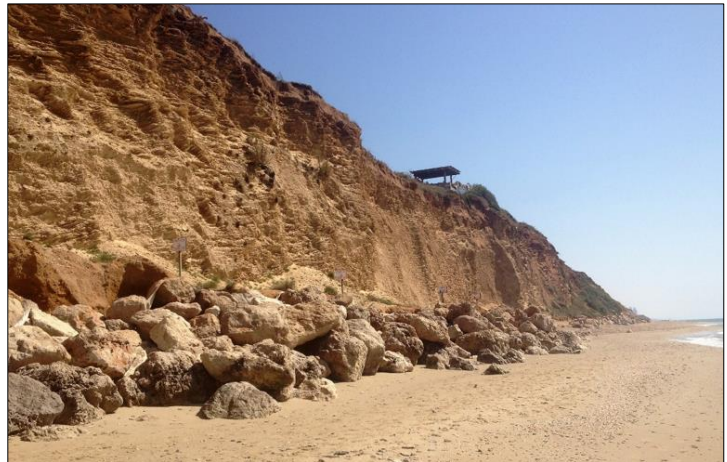
בחלק מהקטעים, המצוק החופי תלול וכמעט אין בו צמחים (תמונה 2.2.5-2).

תמונה 2-2.5.2 : קטע תלול של המצוק  
 החופי (נ.צ. 187180/698550) (צולם ב-  
 4.4.2016)

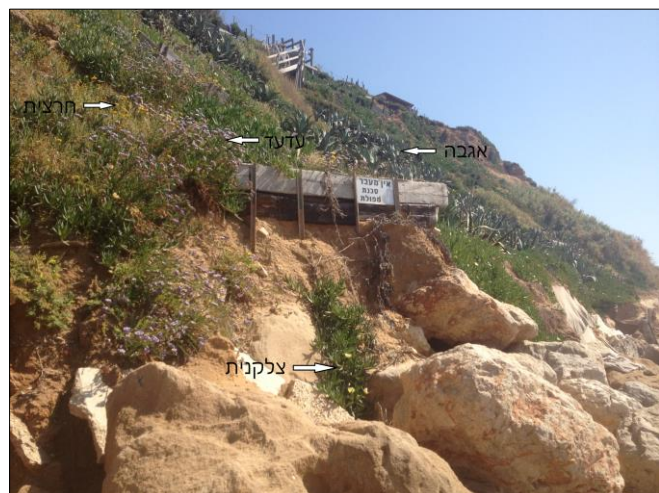
בקטעים אחרים, רוב גובהו של המצוק החופי עשוי מחמרה רכה יחסית והוא משופע למדי ונראה שחלקים משמעותיים ממנו מתמוטטים לעתים קרובות. במדרון צומחים מינים רבים, חלקם צמחי בר וחלקם שתולים. הצמחים השולטים הם צמחים שתולים - אגבה אמריקאית וצלקנית נאכלת (מין פולש) ואיתם בולטים גם אהל הגבישים (נדיר), ברומית, חבצלת החוף (מוגן), חרצית עטורה, לוטוס מכסיף, מלוח קיפח ואחרים (תמונה 3-2.5.2). אחוז הכיסוי הכולל של צמחים במצוק הוא נמוך – הרבה פחות מ-1%.

תמונה 3-2.5.2 : קטע מתון של המצוק  
 החופי (נ.צ. 187100/698300), הצמחים  
 בצילום : אגבה, חרצית, עדעד וצלקנית.  
 (צולם ב-4.4.2016)

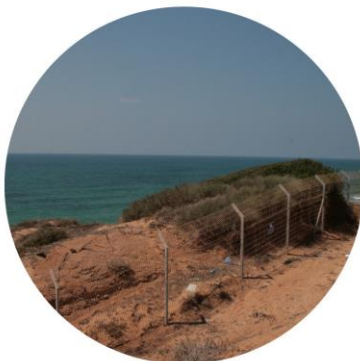
תמונה 1: ירידה דרך ערוץ ניקוז לחוף

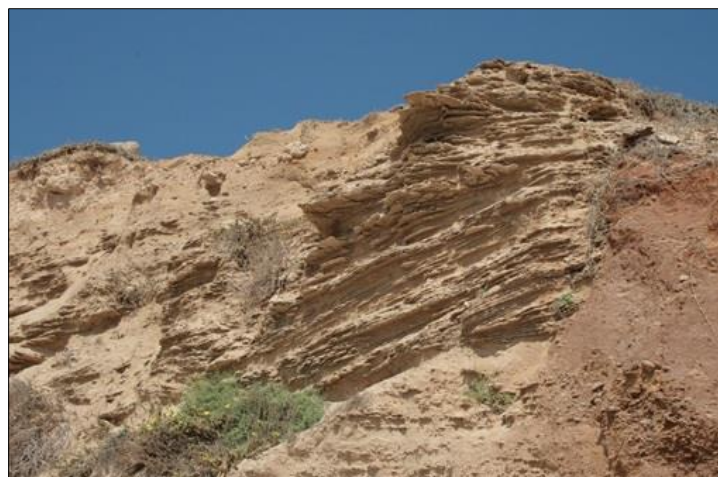
מבט 4 : מבט על מקטע אנכי של  
המצוק

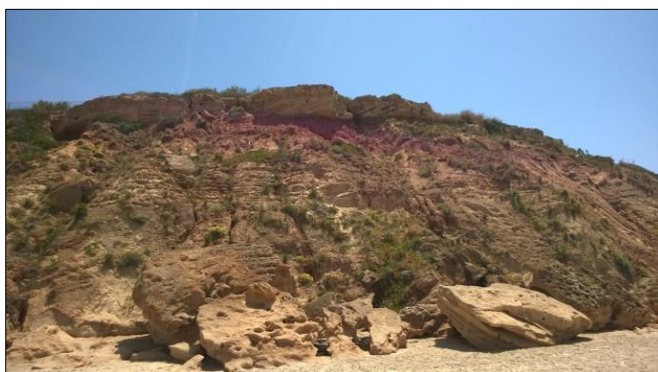
בזמן הסיור (אפריל 2014) בתחום מקטע זה רוחב חוף היה - 20-25 מ' והפרש גבהים עד בסיס המצוק היה כ- 1 מ'. גובה המצוק לאורך מקטע זה הינו 10-15 מ' ושיפוע המדרונות הינו כ-  $50^\circ$ . בחלקו התחתון של המצוק מופיע "הכורכר התחתון" (או – "כורכר רמת גן") שעובייה מבסיס המצוק הוא כ- 7 מ'. מעליה מופיע יחידת "פלואסול חורין" (או – חמרת נחשולים) המורכבת מחול דק עם דקים עד חול חרסיתי שעובייה הוא כ- 1 מ'. "הכורכר העליון" (או – "כורכר דור") מופיע מעל לפלואסול חורין ועוביו הוא ~2 מ'. "חמרת נתניה ו"כורכר ת"א" מופיעות בחלקו העליון של המצוק כשחמרת נתניה היא בעובי ~4 מ' וכורכר ת"א הוא ~1 מ'. צנירים התפתחו במגע בין חמרת נתניה לכורכר ת"א. גושי קלק ארניט (כורכר מלוכד היטב) מופיעים בבסיס המצוק תוצאה של הסרת החתך מתחתיה, שבירת גושי סלע והתדרדרותם לאורך המדרונות. ניתן להבחין גם בגושי כורכר על גבי המדרונות. גלישות מופיעות גם בתחום הכורכר התחתון. ערוצי נגר עילי באופן בלתי מוסדר לכיוון המצוק תורמת להאצת תהליכי בלייה וסחיפה במצוק.

מקדם הביטחון בתא השטח הוא 1.3 (ראה הסבר על מקדם הביטחון בסעיף 2.1.2 לעיל).

תמונה 2.3.2-1: החתך הגיאולוגי האופייני למקטע 8A הינו מהמלאים ביותר וכולל את הכורכר התחתון, חיוריאן, דור, נתניה ועד כורכר ת"א

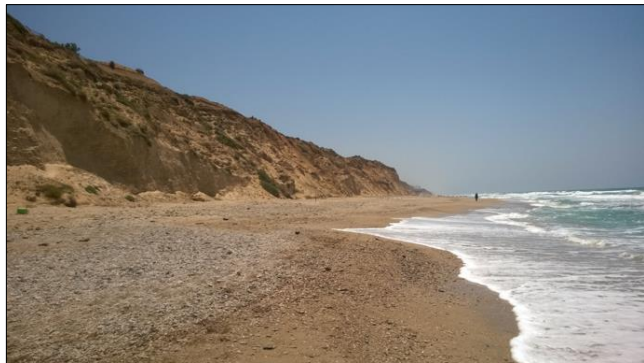
במהלך הביקור באתר נמצא שרוחב החוף היה כ- 40 מ' והפרש הגבהים בין קו החוף לבסיס המצוק הינו כ- 1 מ'. גובה המצוק הוא כ- 15-20 מ' והשיפוע במדרונות מוערך ב-  $70^{\circ}$ - $80^{\circ}$ . החתך הסטרטיגרפי במקטע זה דומה לחתך במקטע 8A, אך הטופוגרפיה של מקטע זה שונה. ל"כורכר תחתון" עובי של כ- 4-12 מ'. מעליו נמצא "פליאוסול חורין" (או – "נחשולים") שלו עובי של כ- 1 מ'. ל"כורכר העליון" (או- כורכר דור") עובי של כ- 4-7 מ', ומעליה התפתחה "חמרת נתניה" שלה עובי של כ- 1 מ'. "כורכר ת"א" בעובי של כ- 1-2 מ' מהווה מעין במה בראש המצוק. הכורכר העליון מתעבה לכיוון דרום על חשבון הכורכר התחתון וזו הסיבה להבדלים בעובי השכבות. בעוד שבחלקו הצפוני של המקטע מופיע כורכר ת"א, בחלקו הדרומי של המקטע כורכר זה חסר. נצפו **גלישות חול** כורכרי בתחום "הכורכר התחתון". ניקוז לא מוסדר תורם להאצת תהליכי סחיפה. פסולת בניין שפוכה על גבי חלקים מראש המצוק.

תמונה 6-2.3.2 : תצלום מייצג עבור מקטע  
חוף 8B

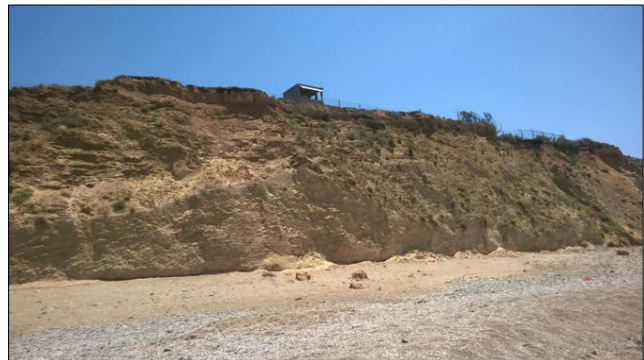
תמונה 7-2.3.2 : מבט על המצוק - היח'  
הסטרטיגרפיות הכלולות בו כוללות  
מהכורכר התחתון ועד לכורכר ת"א

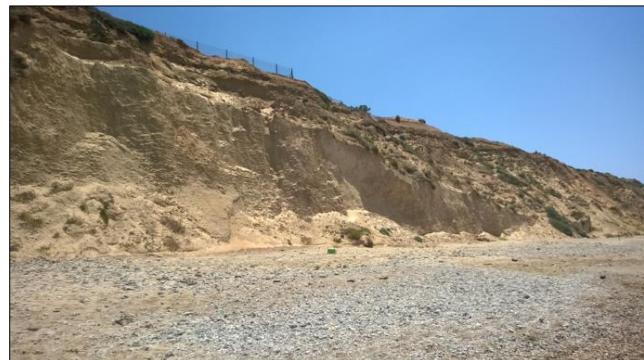
תמונה 8-2.3.2 : הכורכר העליון ("דור")  
מתעבה על חשבון הכורכר התחתון כלפי  
דרום המקטע

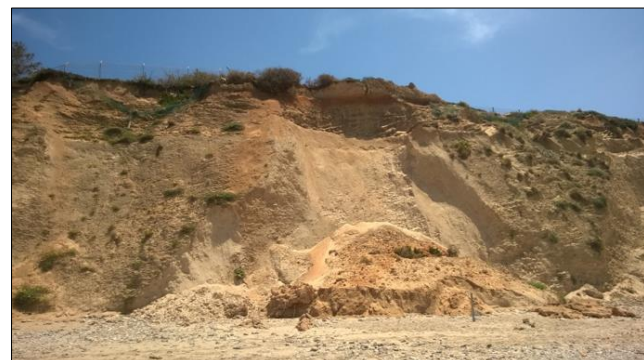
תמונה 9-2.3.2 : גלישות בתחום הכורכר  
התחתון

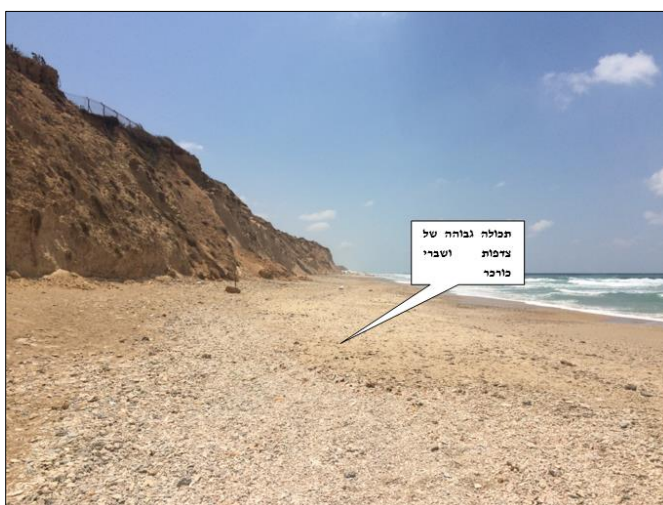
אורכו של תא השטח הוא כ-530 מ' והוא ממוקם למרגלות כפר הנוער נעורים. המקטע תחום בדרום ע"י שביל ירידה מגג המצוק ובצפון ע"י נסיגה מקומית של תצורת המצוק. לכל אורכו ניתן להבחין במספר מקומות בהם התרחשו התמוטטויות מקומיות בצורת "טלוס". רוחב רצועת החוף היא אחידה לכל אורך המקטע בשיעור של כ-30 מ'. שכבת החול של רצועת החוף מכילה כמות גדולה של צדפות, המובאות ע"י הגלים, וכן שברי כורכר בגדלים שונים, שמקורם בשכבות המצוק (ראה תמונות להלן).

תמונה 2.3.3-1: מבט כללי על מקטע 8 מצפון לדרום

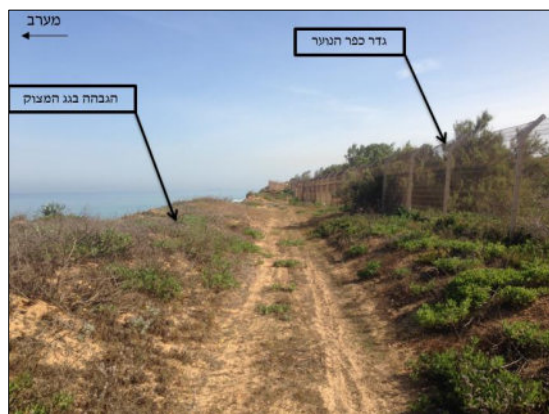
לאורך גג המצוק קיימת דרך, ממערב לדרך קיימת הגבהה לגג המצוק המונעת זרימת נגר משטחית לדופן המצוק מכיוון מזרח. הקרקע הינה קרקע מחלחלת, יתכן ומי נגר הנקווים בראש המצוק מחלחלים לתת הקרקע ויוצרים התחתרות בדופן המצוק אשר יכולה לפגוע ביציבותו. לאורך גג המצוק ישנם מבני ציבור הקרובים מאוד לקצה המצוק וקיימת סכנה להתמוטטות (ראה תמונה 2.3.4-3). לא נראה כי קיימת תוספת נגר משמעותית מכיוון מבני הציבור בגג המצוק לכיוון המצוק היום והשטח פתוח ברובו ואינו אוטם את הקרקע ומגדיל באופן משמעותי את הנגר. לאורך המצוק קיימים ערוצי ניקוז רבים היורדים מכיוון כפר הנזיר ויוצרים התחתרות עמוקה לאורך דופן המצוק (ראה תמונה 2.3.4-4). במקומות מסוימים נוצרו ערוצי נגר עילי באופן בלתי מוסדר לכיוון המצוק התורמים להאצת תהליכי בלייה וסחיפה במצוק. לא נצפו תשתיות ניקוז לאורך המצוק בקטע זה.

תמונה 3-2.3.4 : גג המצוק (מבט לכיוון דרום)

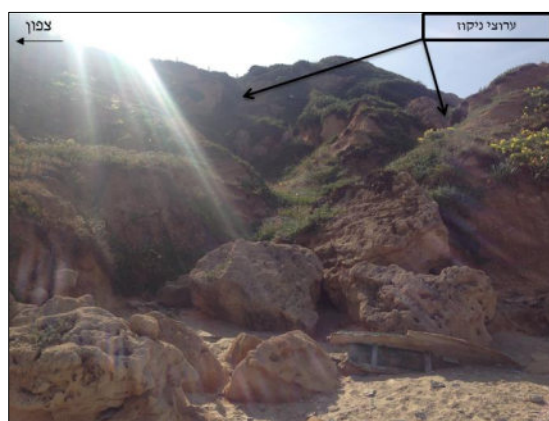
תמונה 4-2.3.4 : ערוצי ניקוז לאורך המצוק (מבט לכיוון מזרח)

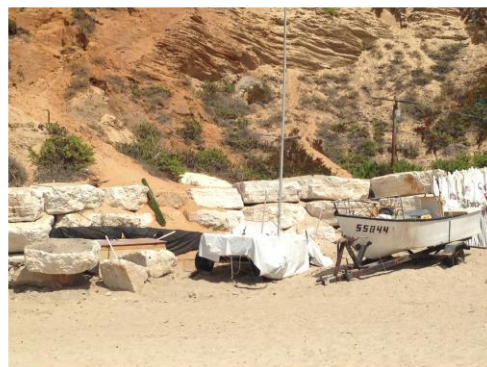
1. תמונה 1: מיגון בבוהן המצוק בחלק הצפוני  
טרסת אבנים מאולתרת

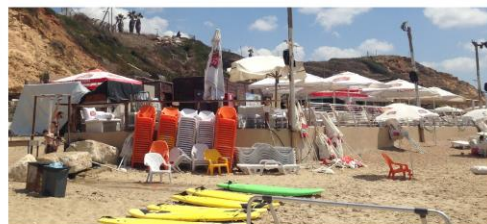
2. תמונה 2: מתחם המסעדה מוגבה ומשמש להגנה  
על המצוק

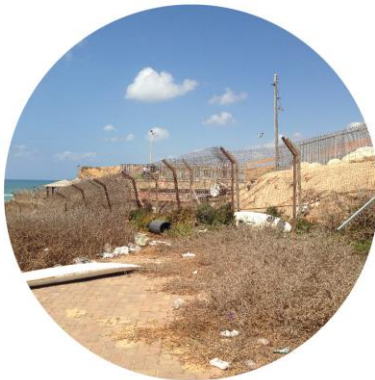
בצפון התא ישנה ירידה לא מוסדרת לחוף, דרך ערוץ ניקוז הפוגעת במצוק. בדרום התא ישנה ירידה נוספת לחוף, דרך כביש המוביל לחניה בתחתית המצוק, בחוף המוכרז נעורים (תמונה 4 בתרשים 2.4.1-3 להלן). לאורך הכביש אין גישה נגישה ונוחה להולכי רגל. רצוי כי לא תתאפשר חניית רכבים בתחתית המצוק, אלא בחלקו העליון בלבד. עם זאת, הכביש מאפשר גישה לבעלי מוגבלויות הבאים עם רכב לחניה זו.

תמונה 4: ירידה מהחניה לחוף  
דרך כביש גישה

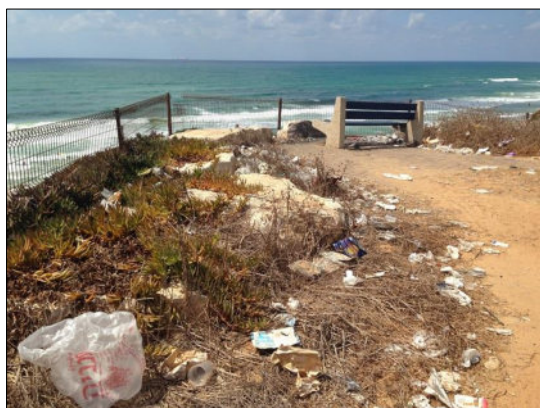
מבט 9: מבט על השביל. גדר הברזל המקיפה רעועה והמתחם מלא פסולת

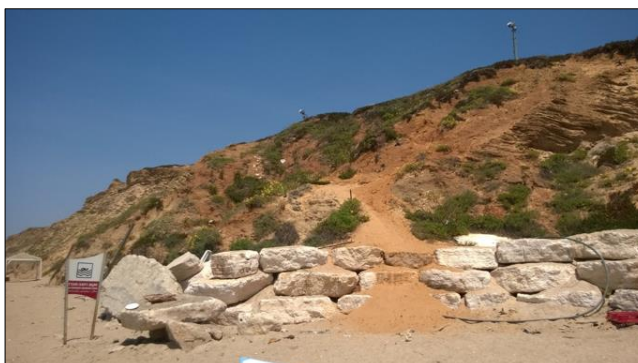
תמונה 2.4.2-2: המסלעה שבבסיס המדרון נבנתה לאורך חלקים מהמקטע בלבד.

**בחלקו הצפוני** של התא מסלעת אבנים מאולתרת לאורך חלקים מבוהן המצוק. המסלעה נותנת פתרון חלקי בלבד ליציבות המדרון מפני חבטת הגלים המגיעים לבסיס המצוק. במקטע זה מוצע למגן את הבוהן באמצעות קיר סלארי קבור ומעליו קיר בטון נמוך (בעל מופע של עד 1.5 מ' מעל החוף) בצמוד לדופן המדרון. **בחלקו הדרומי** מתחם אירועים ומסעדה אשר מצוי בצמוד לבוהן המצוק במפלס גבוה ומהווה הגנה מפגיעת הגלים בבוהן המצוק. בחלק זה לא נדרשת התערבות נוספת מבחינה זו.

2. **תחזוקת מיגון קיים בבוהן המצוק.** בחלקו הצפוני של תא השטח, יש לתחזק את המסלעה הקיימת ולתקנה במקומות בהן ניזוקה. יובהר כי לדעת צוות התכנון אין צורך בהסרת המסלעה הקיימת ובניית אלמנט הנדסי אחר בבוהן המצוק אלא רק לתחזק אותה בהתאם לצורך, בכפוף לחוות דעת הנדסית ובהתאם לסטנדרטים מקובלים.

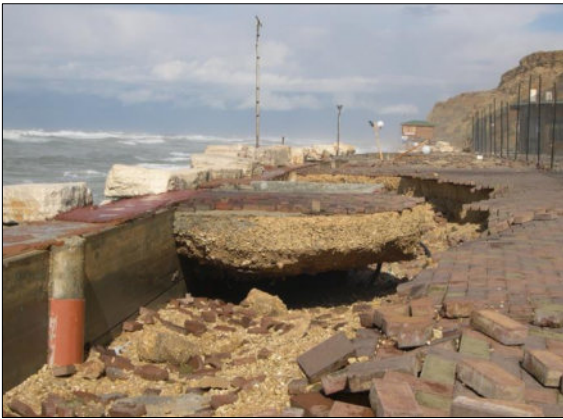
המדידה הראשונה (תרשים 1-2.4.3 לעיל) נערכה לאחר סערה מדצמבר 2003 אשר גרמה לנזקים כבדים לרחבה ולקירות התומכים את המילוי (ראה תמונות להלן).

תמונות 2.4.3-2-2.4.3-3 : נזקים במקטע 9B עקב סערת 12/2003

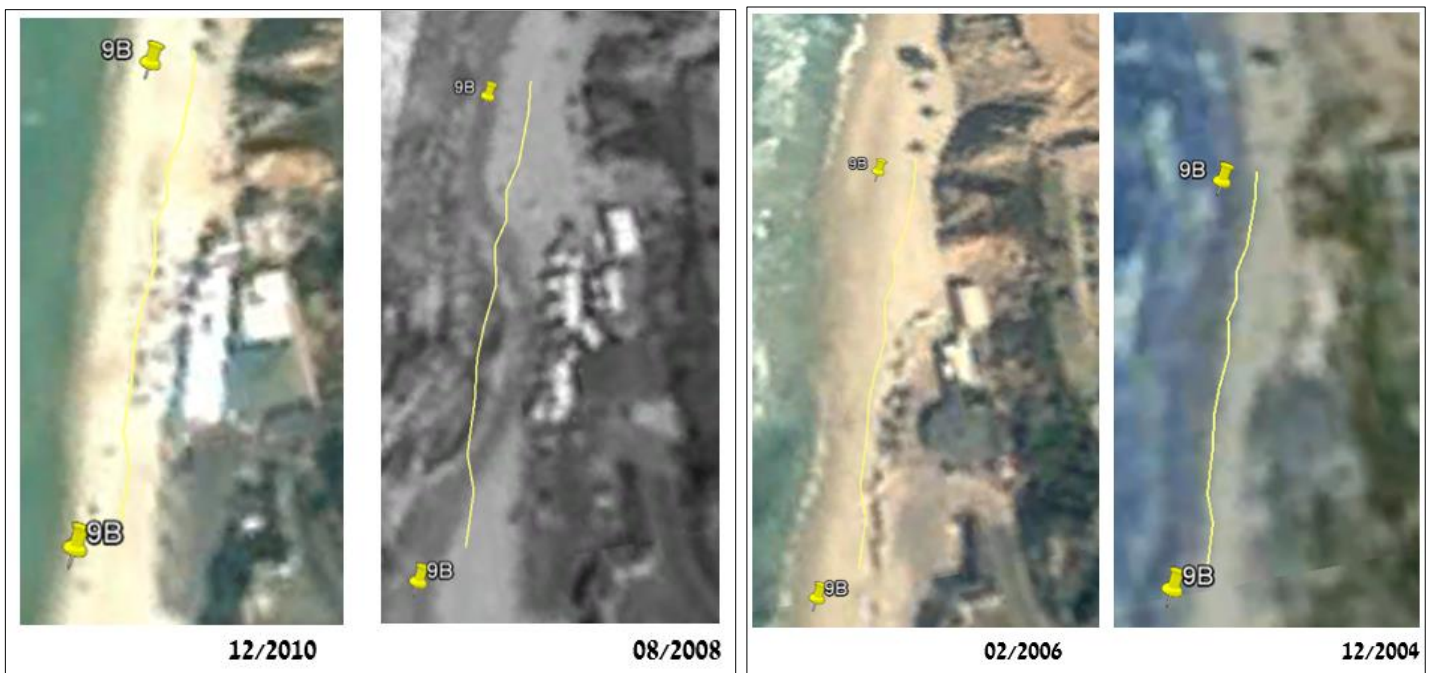
בתמונה להלן ניתן לעקוב אחרי התפתחות קו המים בין השנים 2004-2010. קו המים משתנה לרבות יצירת מפרצון בחזית הרחבה והמבנים (אוגוסט 2008). הצילום מדצמבר 2010 מצביע על רוחב רצועת החוף הגדול ביותר בתקופה. מצב זה, ככל הנראה, מנע נזקים כבדים דומים לאלו משנת 2003, עקב הסערה גדולה שהתרחשה ב-10.12.2010, כשבוע לאחר מועד הצילום.

תמונה 2.4.3-4 : תא שטח 9B- השתנות קו המים ורצועת החוף בשנים 2004-2010

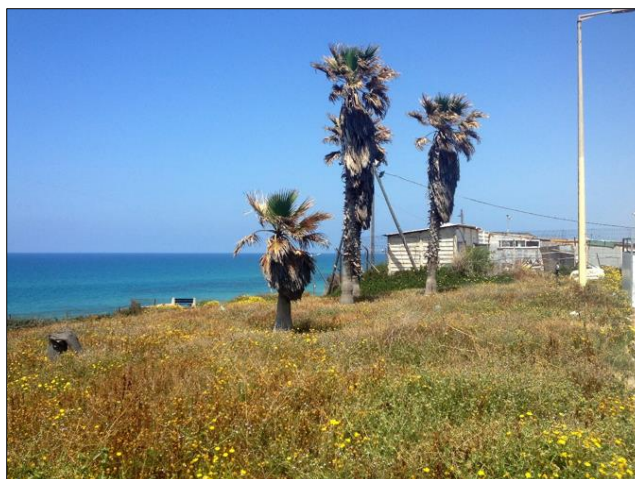
גג המצוק מופר לכל אורכו. השטח מכוסה בעיקר בצמחי מעזבות. המין השולט הוא צלקנית נאכלת (פולש) וכן בולטים: דרדר הקורים (אנדמי), חרצית עטורה, שיבולת שועל נפוצה ואחרים (תמונה 2.4.5-1). אחוז הכיסוי של הצמחים קרוב ל-100%, בשטחים שאינם מפותחים או סלולים.

תמונה 2.4.5-1 : שטח מופר בראש המצוק מעל לחוף. בולטים שלושה דקלי ושינגטוניה (נ.צ. 186850/696900) (צולם ב-4.4.2016)
