## תמ"א 13 – חופי הים התיכון שינוי מס' 9/א'- נספח 2

### נספח 2- ניתוח תא שטח 14 חוף העונות חוף האמפי

## **מבוא**

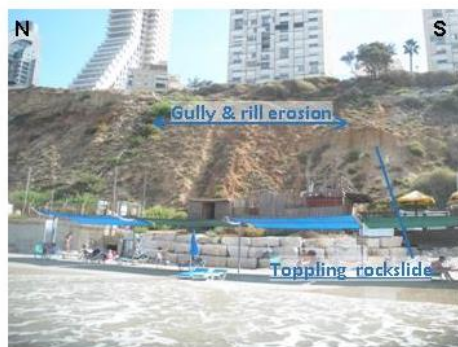
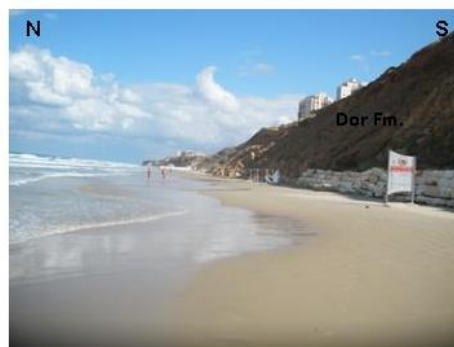
### תרשים 1.1.3.1 א' - יחידות ליתולוגיות, רוחב החוף וצורת הבלייה האופיינית

מצוק נמוך אשר מאופיין בבליית חריצים (Rill) וערוצונים (Gully). בסיס המצוק (עד גובה 3 מ') מוגן על ידי טרסה של בולדרים מסותתים אך בחלקו העליון ישנם עדויות למספר גלישות מדרון קטנות מסוג היפוך (toppling) שהתרחשו בעבר.

**ליתולגיה:** מרבית המצוק מורכב מכורכר תצורת דור, מעליו מופיע פליאוסול נתניה בעובי של 0.5-1 מ'. בראש המצוק, לאורך כ-50% מהמקטע חשוף כורכר תל אביב אשר בולט בנוף.

**שיפוע המצוק:**  $50-60^{\circ}$

**גלישות בחזית המצוק:** מעט גלישות היפוך קטנות מימדים אשר חשופות מאחורי החומה ומהוות עדות לפעילות שהתרחשה ככל הנראה טרם נבנתה החומה בבוקן המצוק.

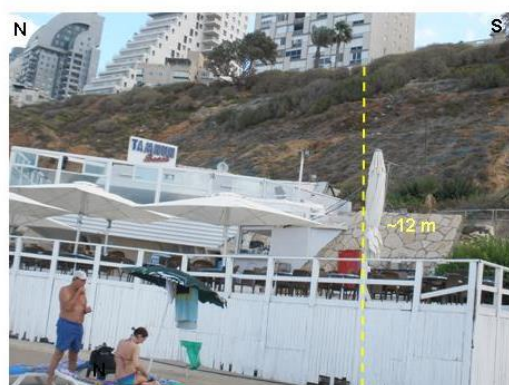
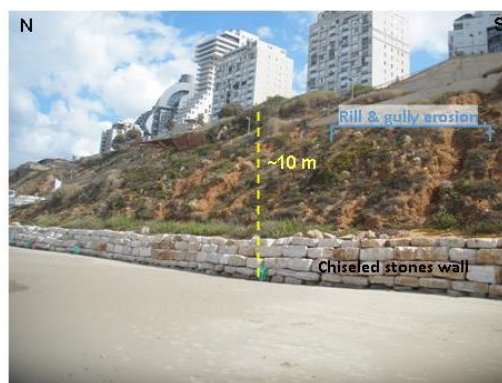
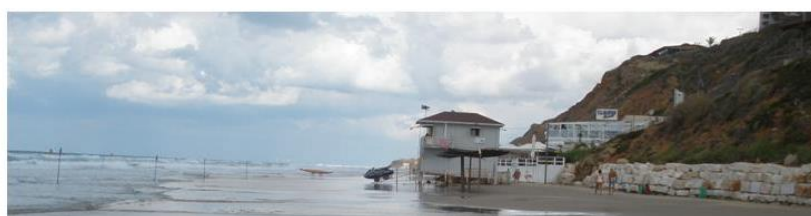
### תרשים 1.1.3.1 ב' - יחידות ליתולוגיות, רוחב החוף וצורת הבלייה האופיינית

מצוק כורכר נמוך אשר מאפיין בבליית חריצים (Rill) וערוצונים (Gully). בחלק הצפוני של המקטע (65 מ') המצוק מוגן על ידי מבנה ומכוסה במדרון מלאכותי. בהמשך המקטע דרומה בסיס המצוק (עד גובה 3 מ') מוגן על ידי טרסה של בולדרים מסותתים.

**ליתולגיה:** מרבית המצוק מורכב מכורכר תצורת דור אשר מכוסה במדרון מלאכותי.

**שיפוע המצוק:**  $45-50^{\circ}$

**גלישות בחזית המצוק:** אין עדויות.

התמונה העליונה משמאל מציגה את המבנה וההגנה המלאכותית בקצה הצפוני של המקטע.

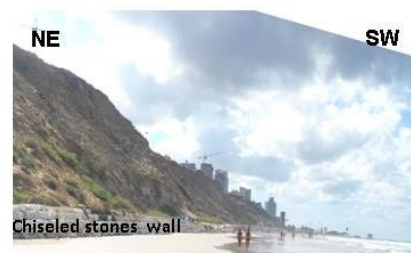
### תרשים 1.1.3.1 ה' - יחידות ליתולוגיות, רוחב החוף וצורת הבלוייה האופיינית

מצוק כורכר בגובה בינוני. בסיס המצוק (עד גובה 3 מ') מוגן על ידי טרסה של בולדרים מסותתים אשר ניזוקה חלקית. גלישות מסוג היפוך (Toppling) נמצאו בגבהים שונים של המצוק, חלקם תחת אזורים בהם הוקמה מערכת ניקוז מלאכותית בגג המצוק.

**ליתולגיה:** מרבית המצוק מורכב מכורכר תצורת דור, מעליו מופיע פליאוסול נתניה בעובי של עד 1 מ'.

**גלישות בחזית המצוק:** גלישות היפוך (toppling) טריות ועתיקות בגבהים שונים של המצוק, באורך מצטבר של 35 מ' גלישות ישנות ו 30 מ' גלישות טריות שהתרחשו לאחרונה.

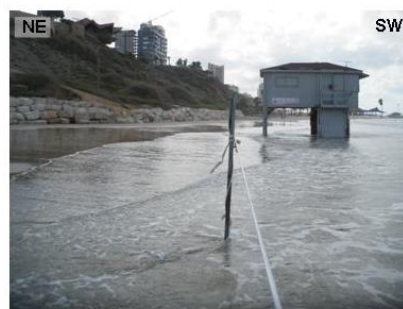
**תרשים 1.1.3.1 ו' - יחידות ליתולוגיות, רוחב החוף וצורת הבלייה האופיינית**

מצוק נמוך. בסיס המצוק (עד גובה 3 מ') מוגן על ידי טרסה של בולדרים מסותתים ומעליו קיים חומר מלאכותי בשיפוע יציב.

**גלישות בחזית המצוק:** אין עדויות.

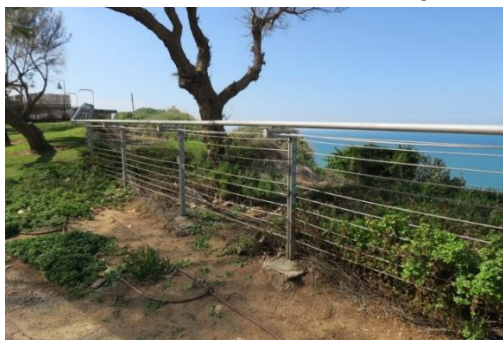
**צילום 1.1.4.3 א'**

גדר אבטחה בגג המצוק בטיילת נח קלינגר

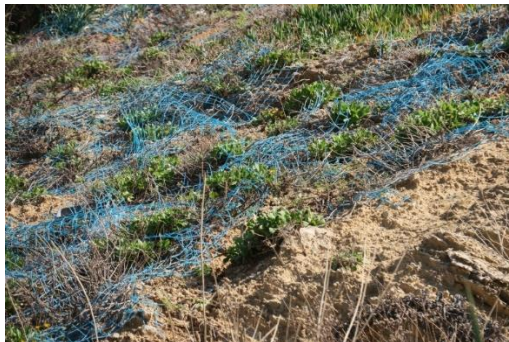
**צילום 1.1.4.3 ג'**

רשתות הגנה בחוף העונות

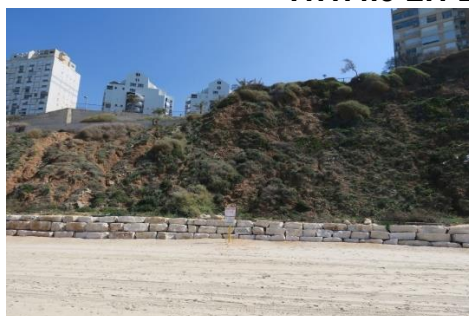
**צילום 1.1.4.3 ו'**

**מסלעה במצב תקין מדרום לחוף העונות**

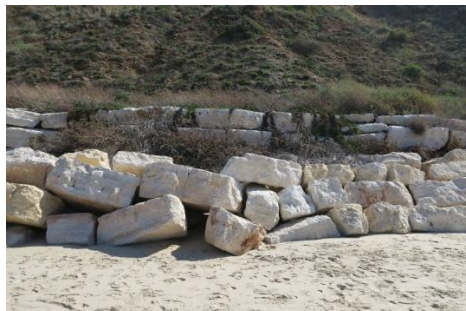
**צילום 1.1.4.3 ז'**

**מסלעה לשיקום בחוף האמפי**

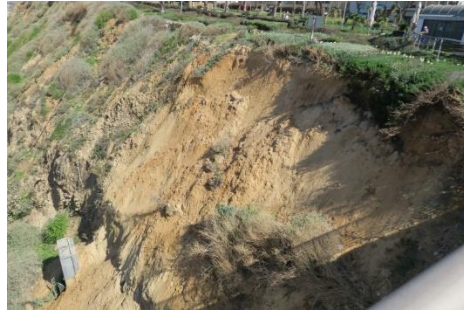
#### **צילום 1.1.4.3 ח'**

**גלישת מדרון בחוף הרצל**

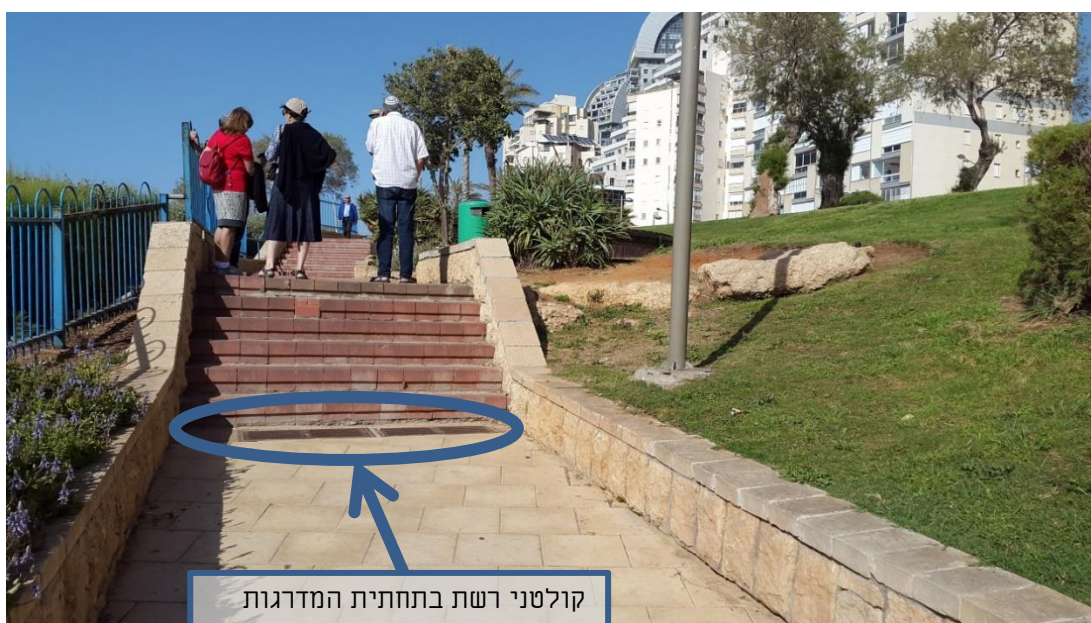
### צילום 1.1.5.1 א' - קולטני רשת בתחתית המדרגות בטיילת, בתא שטח 14 (סיור, 2016)
